**COMUNE DI  
BOLBENO**

**PRG**

**TAVOLA P.3.5**  
**SCHEDE CENSIMENTO  
DEL PATRIMONIO  
EDILIZIO MONTANO**

CENSIMENTO PATRIMONIO  
EDILIZIO MONTANO ESISTENTE

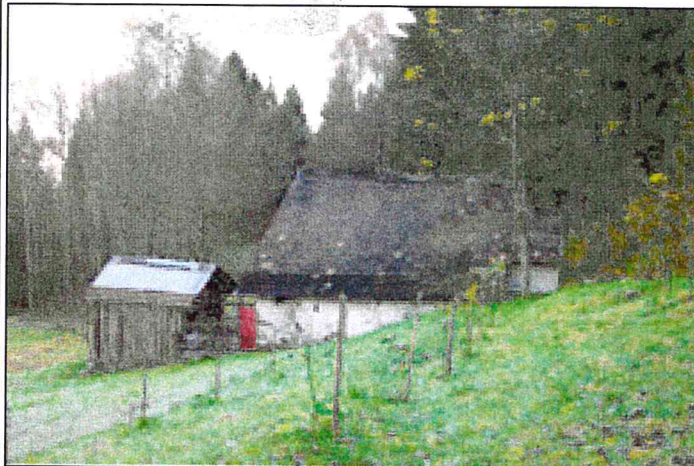
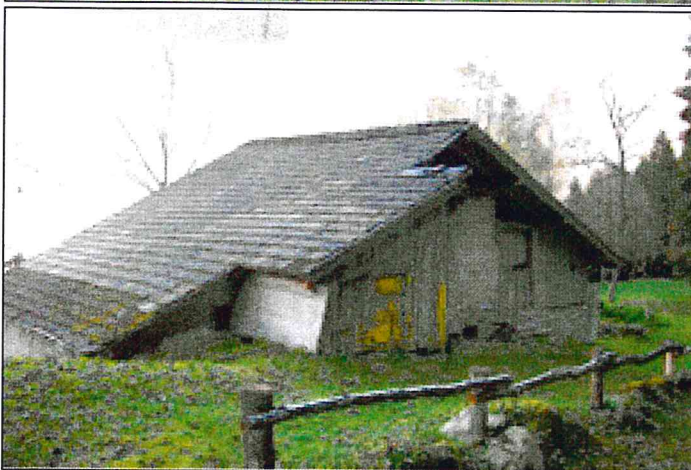
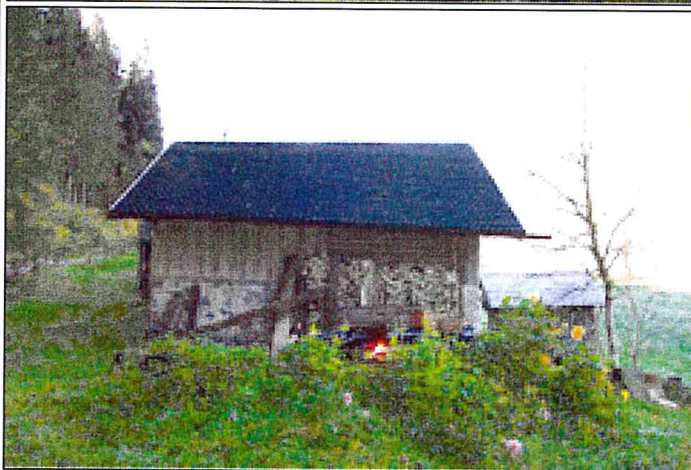
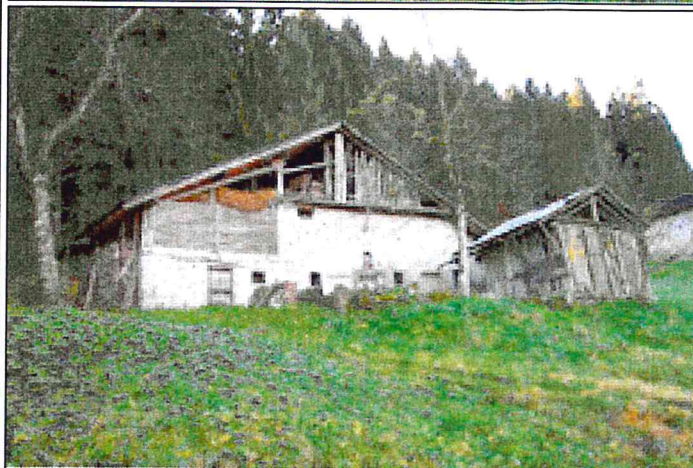
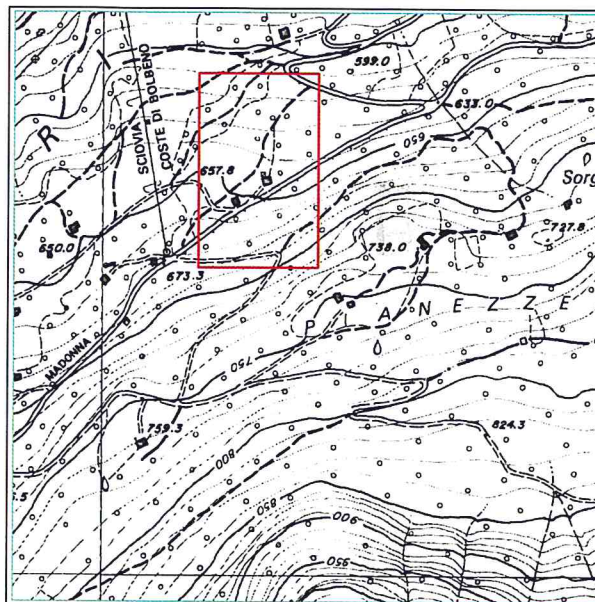
N.PARTICELLA p.ed. 205

| 1. Tipologia funzionale | - Baita di Alpeggio/MAIga/MUlino/FUCina/SEgheria | <input checked="" type="checkbox"/> BA <input type="checkbox"/> MA <input type="checkbox"/> MU <input type="checkbox"/> FU <input type="checkbox"/> SE |
| 2. Epoca di costruzione | - data (aaaa)/anteriore 1860 (EA)/1860-1945 (EB)/dopo 1945 (EC) | <input checked="" type="checkbox"/> EA <input type="checkbox"/> EB <input type="checkbox"/> EC |
| 5. Caratteristiche edificio | - Tipo Costruttivo (Pietra/legno a Blockbau/legno a Telaio/legno in Assito/Misto pietra/legno) | <input checked="" type="checkbox"/> CP <input checked="" type="checkbox"/> CB <input type="checkbox"/> CT <input type="checkbox"/> CA <input type="checkbox"/> CM |
| 6. Tipologia architettonica | - ORiginale<br>- Modificata (grado leggero):interventi su finiture facciate, materiali, serramenti, manto di copertura<br>- TRasformata (grado medio):interventi su elementi parziali quali tetto,facciate,fori<br>- ALterata (grado notevole): interventi su struttura originaria quali tipo costruttivo,volume,tipo facciate, tipo fori, tipo tetto | <input checked="" type="checkbox"/> OR <input type="checkbox"/> MO <input type="checkbox"/> TR <input type="checkbox"/> AL |
| 7. Stato di conservazione | - BUono (necessita solo interventi di manutenzione)<br>- DIscreto (necessita interventi su parti di edificio)<br>- CAttivo (necessita interventi su intera struttura) | <input type="checkbox"/> BU <input checked="" type="checkbox"/> DI <input type="checkbox"/> CA |

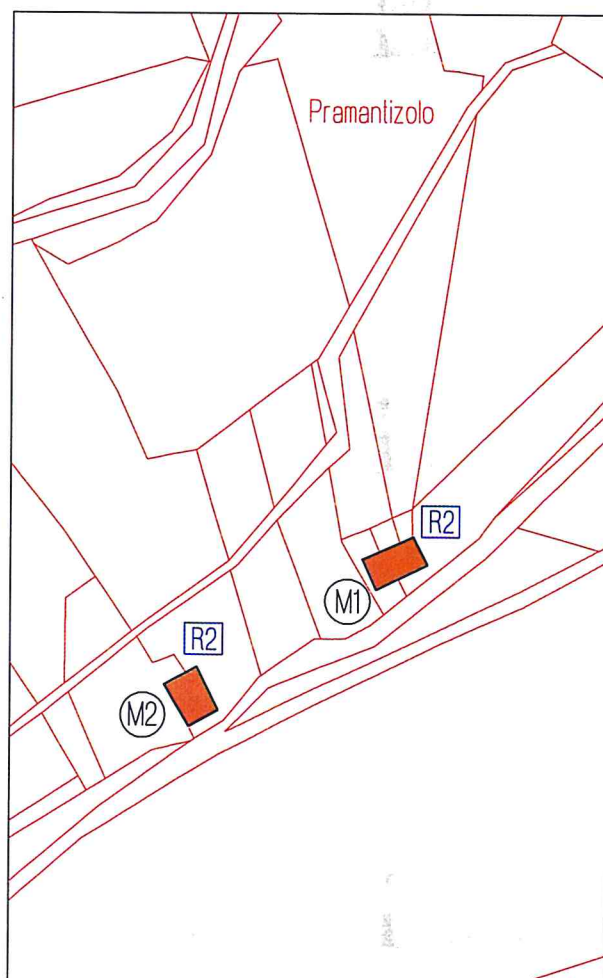
M1

| | - Tetto (a Capriate/con Trave di colmo/a Volta) | <input type="checkbox"/> TC <input checked="" type="checkbox"/> TT <input type="checkbox"/> TV |

| 1. Tipologie di intervento | - Manutenzione Ordinaria/Manutenzione Straordinaria/ReStauo/<br>Ristrutturazione Edilizia/Risanamento Conservativo/<br>Riqualificazione Paesaggistico-ambientale | <input type="checkbox"/> MO <input type="checkbox"/> MS <input type="checkbox"/> RS<br><input type="checkbox"/> RE <input checked="" type="checkbox"/> RC<br><input type="checkbox"/> RP |

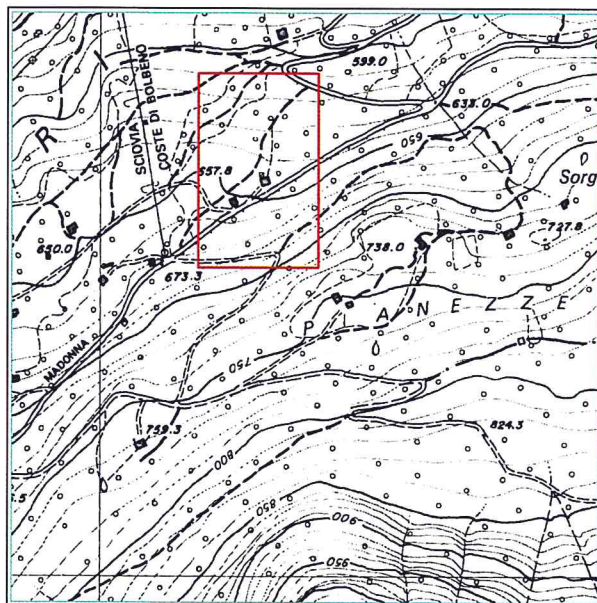
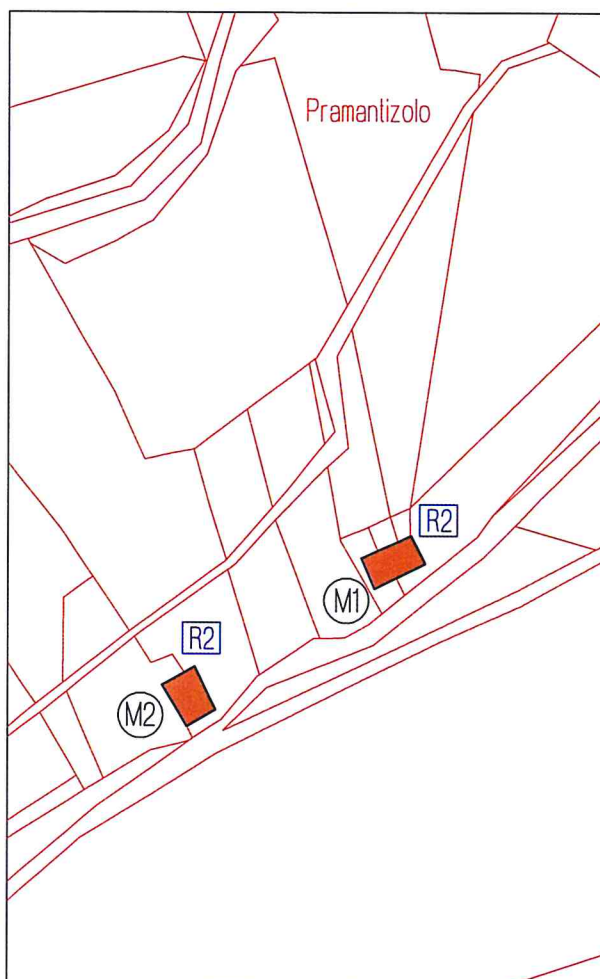
M2

| 5. Caratteristiche edificio | - Tipo Costruttivo (Pietra/legno a Blockbau/legno a Telaio/legno in Assito/Misto pietra/legno) | <input checked="" type="checkbox"/> CP <input type="checkbox"/> CB <input type="checkbox"/> CT <input type="checkbox"/> CA <input type="checkbox"/> CM |
| | - Tetto (a Capriate/con Trave di colmo/a Volta) | <input type="checkbox"/> TC <input checked="" type="checkbox"/> TT <input type="checkbox"/> TV |
| 7. Stato di conservazione | - BUono (necessita solo interventi di manutenzione)<br>- DIscreto (necessita interventi su parti di edificio)<br>- CAttivo (necessita interventi su intera struttura) | <input type="checkbox"/> BU <input checked="" type="checkbox"/> DI <input type="checkbox"/> CA |

| 1. Tipologie di intervento | - Manutenzione Ordinaria/Manutenzione Straordinaria/ReStauRo/<br>Ristrutturazione Edilizia/Risanamento Conservativo/<br>Riqualficazione Paesaggistico-ambientale | <input type="checkbox"/> MO <input type="checkbox"/> MS <input type="checkbox"/> RS <input type="checkbox"/> RE <input checked="" type="checkbox"/> RC <input type="checkbox"/> RP |

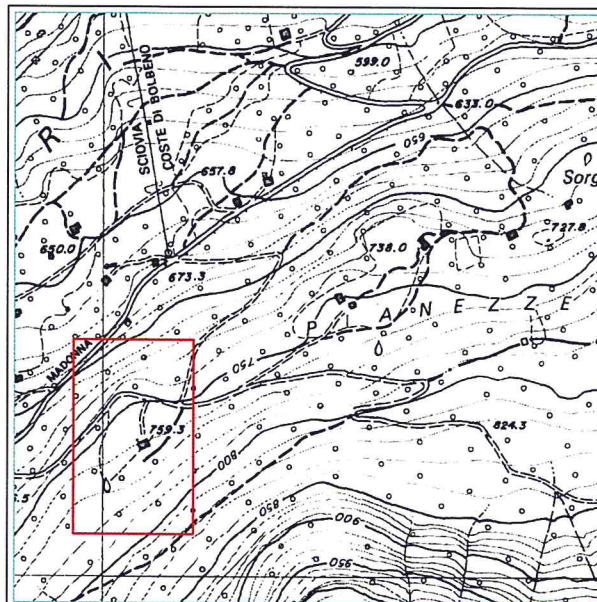
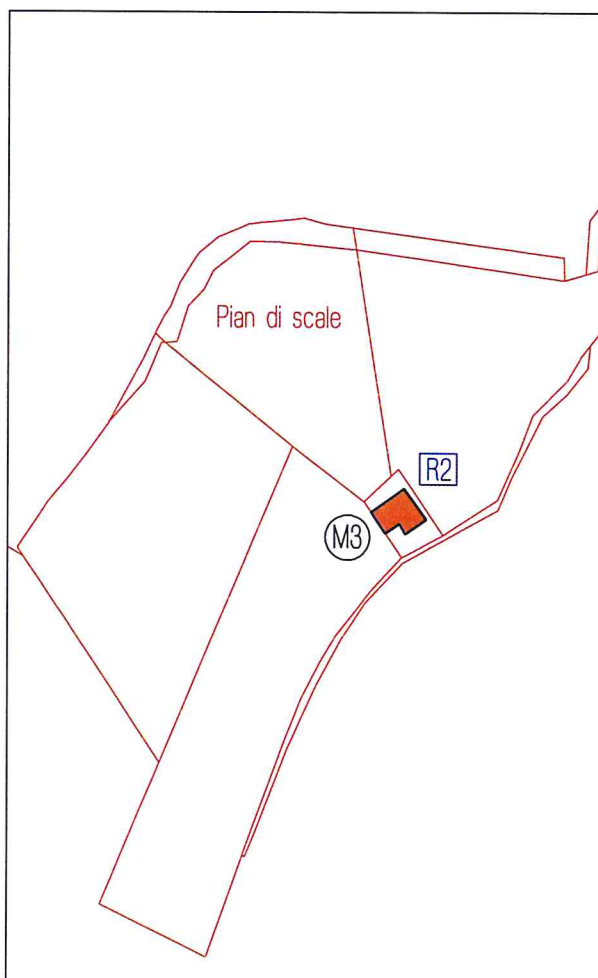
M3

| 5. Caratteristiche edificio | - Tipo Costruttivo (Pietra/legno a Blockbau/legno a Telaio/legno in Assito/Misto pietra/legno)<br>- Volume (Ampliamenti/Superfettazioni)<br>- Elementi in aggetto (Poggioli/Ballatoi/Scale/Camino/Forno)<br>- Tetto (a Capriate/con Trave di colmo/a Volta)<br>- Manto di copertura (Scandole/Pietra/Lamiera cemento/cOtto/plAstica)<br>- Accessori tetto (Comignoli/Parabolica/PaNnelli/Abbaini/Velux)<br>- Serramenti fori (Legno/Alluminio/Pvc/Ferro)<br>- Finiture intonaco (a raso Sasso/Civile) e legno (Tinteggiatura)<br>- Particolari di pregio (Fori/Travi/Affresco/fOcolare aperto/Intagli) | <input checked="" type="checkbox"/> CP <input type="checkbox"/> CB <input type="checkbox"/> CT <input type="checkbox"/> CA <input type="checkbox"/> CM<br><input type="checkbox"/> VA <input type="checkbox"/> VS<br><input type="checkbox"/> EP <input type="checkbox"/> EB <input type="checkbox"/> ES <input type="checkbox"/> EC <input type="checkbox"/> EF<br><input type="checkbox"/> TC <input checked="" type="checkbox"/> TT <input type="checkbox"/> TV<br><input type="checkbox"/> MS <input type="checkbox"/> MP <input type="checkbox"/> ML<br><input type="checkbox"/> MC <input checked="" type="checkbox"/> MO <input type="checkbox"/> MA<br><input checked="" type="checkbox"/> AC <input type="checkbox"/> AP <input type="checkbox"/> AN <input type="checkbox"/> AA <input type="checkbox"/> AV<br><input type="checkbox"/> SL <input type="checkbox"/> SA <input type="checkbox"/> SP <input type="checkbox"/> SF<br><input checked="" type="checkbox"/> FS <input type="checkbox"/> FC <input type="checkbox"/> FT<br><input type="checkbox"/> PF <input type="checkbox"/> PT <input type="checkbox"/> PA <input type="checkbox"/> PO <input type="checkbox"/> PI |
| 7. Stato di conservazione | - BUono (necessita solo interventi di manutenzione)<br>- DIscreto (necessita interventi su parti di edificio)<br>- CAttivo (necessita interventi su intera struttura) | <input checked="" type="checkbox"/> BU <input type="checkbox"/> DI <input type="checkbox"/> CA |

| 1. Tipologie di intervento | - Manutenzione Ordinaria/Manutenzione Straordinaria/ReStauero/<br>Ristrutturazione Edilizia/Risanamento Conservativo/<br>Riquilificazione Paesaggistico-ambientale | <input type="checkbox"/> MO <input type="checkbox"/> MS <input type="checkbox"/> RS<br><input type="checkbox"/> RE <input checked="" type="checkbox"/> RC<br><input type="checkbox"/> RP |

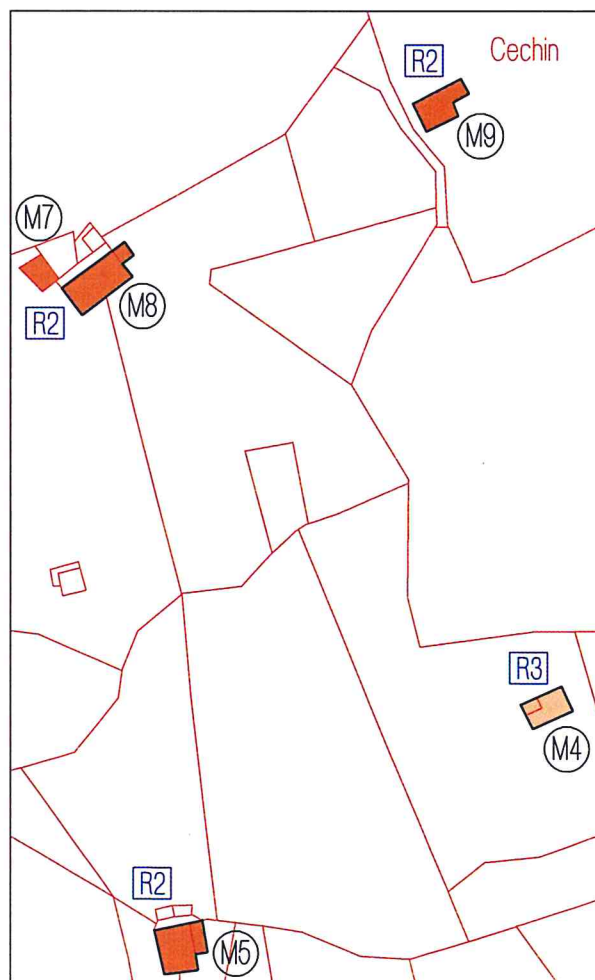
M4

| <b>5. Caratteristiche edificio</b> | - Tipo Costruttivo (Pietra/legno a Blockbau/legno a Telaio/legno in Assito/Misto pietra/legno)<br><input checked="" type="checkbox"/> CP <input type="checkbox"/> CB <input type="checkbox"/> CT <input type="checkbox"/> CA <input type="checkbox"/> CM<br>- Volume (Ampliamenti/Superfetazioni)<br><input type="checkbox"/> VA <input type="checkbox"/> VS<br>- Elementi in aggetto (Poggioli/Ballatoi/Scale/Camino/Forno)<br><input type="checkbox"/> EP <input type="checkbox"/> EB <input type="checkbox"/> ES <input type="checkbox"/> EC <input type="checkbox"/> EF<br>- Tetto (a Capriate/con Trave di colmo/a Volta)<br><input checked="" type="checkbox"/> TC <input type="checkbox"/> TT <input type="checkbox"/> TV<br>- Manto di copertura (Scandole/Pietra/Lamiera cemento/cOtto/plAstica)<br><input type="checkbox"/> MS <input type="checkbox"/> MP <input type="checkbox"/> ML<br><input type="checkbox"/> MC <input type="checkbox"/> MO <input type="checkbox"/> MA<br>- Accessori tetto (Comignoli/Parabolica/PaNnelli/Abbaini/Velux)<br><input type="checkbox"/> AC <input type="checkbox"/> AP <input type="checkbox"/> AN <input type="checkbox"/> AA <input type="checkbox"/> AV<br>- Serramenti fori (Legno/Alluminio/Pvc/Ferro)<br><input type="checkbox"/> SL <input type="checkbox"/> SA <input type="checkbox"/> SP <input type="checkbox"/> SF<br>- Finiture intonaco (a raso Sasso/Civile) e legno (Tinteggiatura)<br><input type="checkbox"/> FS <input type="checkbox"/> FC <input type="checkbox"/> FT<br>- Particolari di pregio (Fori/Travi/Affresco/fOcolare aperto/Intagli)<br><input type="checkbox"/> PF <input type="checkbox"/> PT <input type="checkbox"/> PA <input type="checkbox"/> PO <input type="checkbox"/> PI | |
| <b>7. Stato di conservazione</b> | - BUono (necessita solo interventi di manutenzione)<br><input checked="" type="checkbox"/> BU <input type="checkbox"/> DI <input type="checkbox"/> CA<br>- DIscreto (necessita interventi su parti di edificio)<br>- CATtivo (necessita interventi su intera struttura) | |

| <b>1. Tipologie di intervento</b> | - Manutenzione Ordinaria/Manutenzione Straordinaria/ReStauRO/<br>Ristrutturazione Edilizia/Risanamento Conservativo/<br>Riqualificazione Paesaggistico-ambientale<br><input type="checkbox"/> MO <input type="checkbox"/> MS <input type="checkbox"/> RS<br><input checked="" type="checkbox"/> RE <input type="checkbox"/> RC<br><input type="checkbox"/> RP |

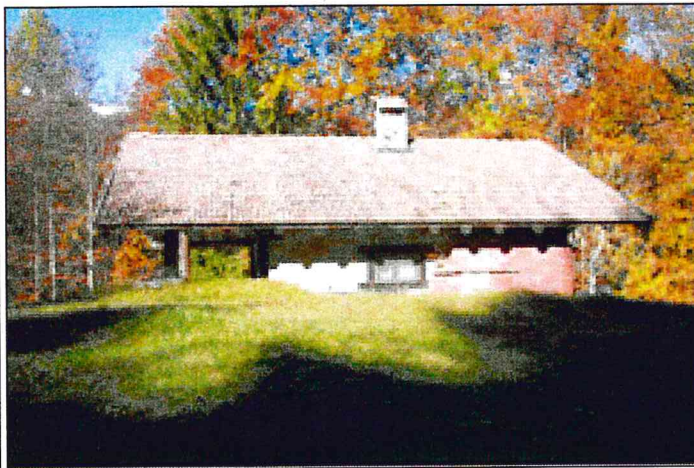
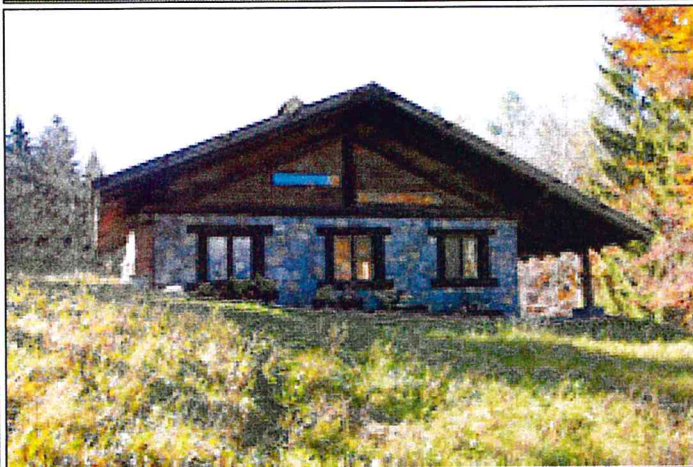
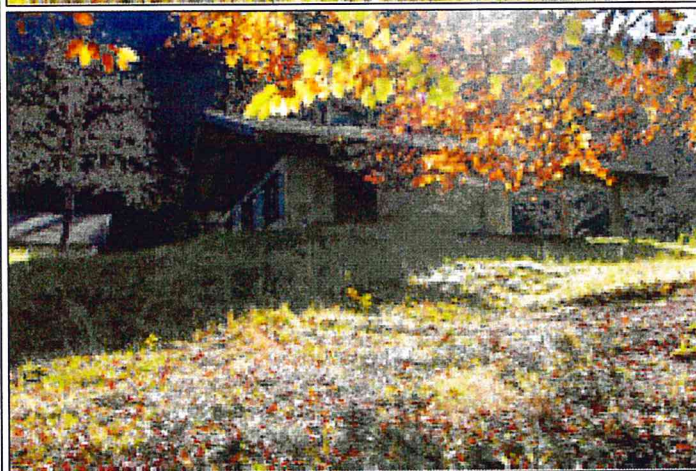
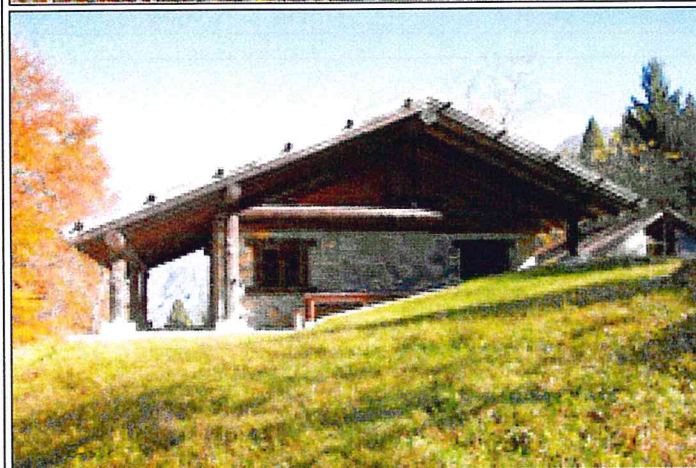
N.PARTICELLA p.ed. 391

| <b>5. Caratteristiche edificio</b> | - Tipo Costruttivo (Pietra/legno a Blockbau/legno a Telaio/legno in Assito/Misto pietra/legno)<br><input checked="" type="checkbox"/> CP <input type="checkbox"/> CB <input type="checkbox"/> CT <input type="checkbox"/> CA <input type="checkbox"/> CM<br>- Volume (Ampliamenti/Superfetazioni)<br><input type="checkbox"/> VA <input type="checkbox"/> VS<br>- Elementi in aggetto (Poggioli/Ballatoi/Scale/Camino/Forno)<br><input type="checkbox"/> EP <input type="checkbox"/> EB <input type="checkbox"/> ES <input type="checkbox"/> EC <input type="checkbox"/> EF<br>- Tetto (a Capriate/con Trave di colmo/a Volta)<br><input checked="" type="checkbox"/> TC <input type="checkbox"/> TT <input type="checkbox"/> TV<br>- Manto di copertura (Scandole/Pietra/Lamiera cemento/cOtto/plAstica)<br><input type="checkbox"/> MS <input type="checkbox"/> MP <input type="checkbox"/> ML<br><input type="checkbox"/> MC <input checked="" type="checkbox"/> MO <input type="checkbox"/> MA<br>- Accessori tetto (Comignoli/Parabolica/PaNnelli/Abbaini/Velux)<br><input checked="" type="checkbox"/> AC <input type="checkbox"/> AP <input type="checkbox"/> AN <input type="checkbox"/> AA <input type="checkbox"/> AV<br>- Serramenti fori (Legno/Alluminio/Pvc/Ferro)<br><input checked="" type="checkbox"/> SL <input type="checkbox"/> SA <input type="checkbox"/> SP <input type="checkbox"/> SF<br>- Finiture intonaco (a raso Sasso/Civile) e legno (Tinteggiatura)<br><input type="checkbox"/> FS <input type="checkbox"/> FC <input type="checkbox"/> FT <b>SASSO</b><br>- Particolari di pregio (Fori/Travi/Affresco/fOcolare aperto/Intagli)<br><input type="checkbox"/> PF <input checked="" type="checkbox"/> PT <input type="checkbox"/> PA <input type="checkbox"/> PO <input type="checkbox"/> PI | |
| <b>6. Tipologia architettonica</b> | - ORiginale<br><input type="checkbox"/> OR <input type="checkbox"/> MO <input type="checkbox"/> TR <input checked="" type="checkbox"/> AL<br>- Modificata (grado leggero):interventi su finiture facciate, materiali, serramenti, manto di copertura<br>- TRasformata (grado medio):interventi su elementi parziali quali tetto,facciate,fori<br>- ALterata (grado notevole): interventi su struttura originaria quali tipo costruttivo,volume,tipo facciate, tipo fori, tipo tetto | |
| <b>7. Stato di conservazione</b> | - BUono (necessita solo interventi di manutenzione)<br><input checked="" type="checkbox"/> BU <input type="checkbox"/> DI <input type="checkbox"/> CA<br>- Discreto (necessita interventi su parti di edificio)<br>- CATTivo (necessita interventi su intera struttura) | |

| <b>1. Tipologie di intervento</b> | - Manutenzione Ordinaria/Manutenzione Straordinaria/ReStauRo/<br>Ristrutturazione Edilizia/Risanamento Conservativo/<br>Riqualificazione Paesaggistico-ambientale<br><input type="checkbox"/> MO <input type="checkbox"/> MS <input type="checkbox"/> RS<br><input type="checkbox"/> RE <input type="checkbox"/> RC<br><input type="checkbox"/> RP | |

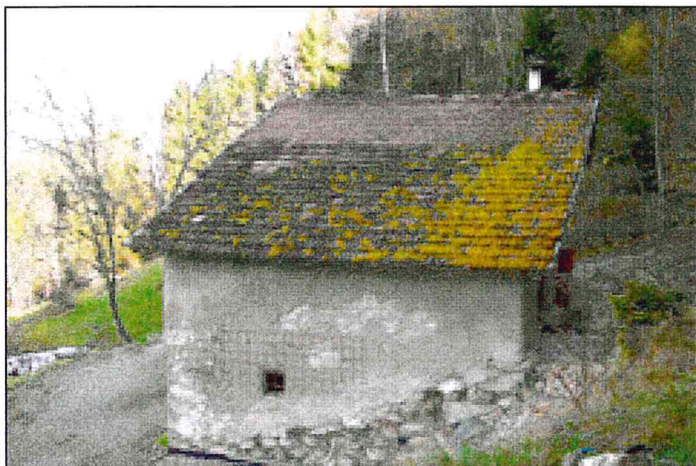
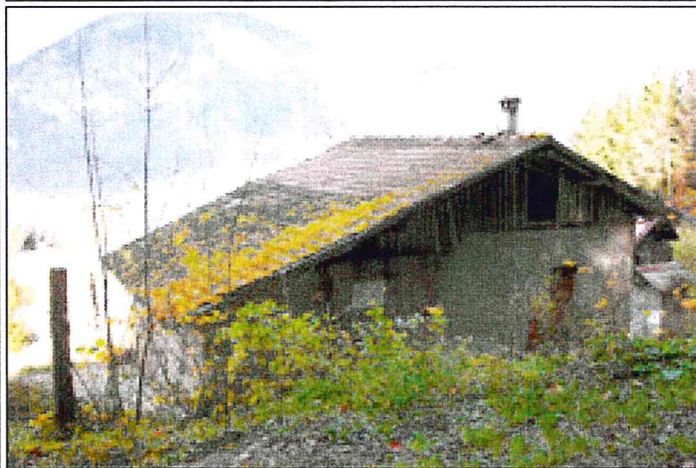
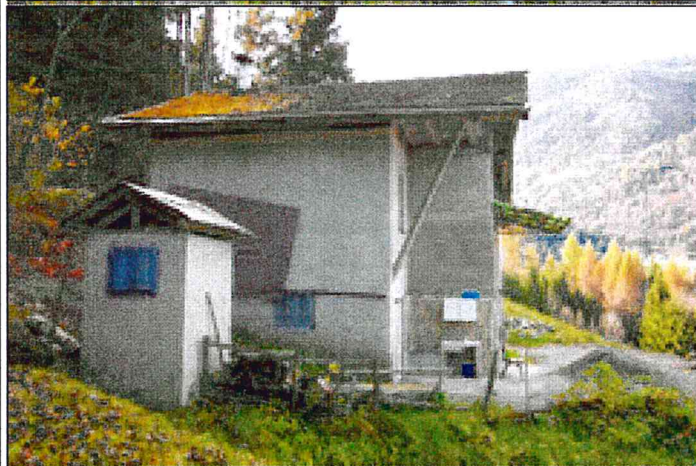
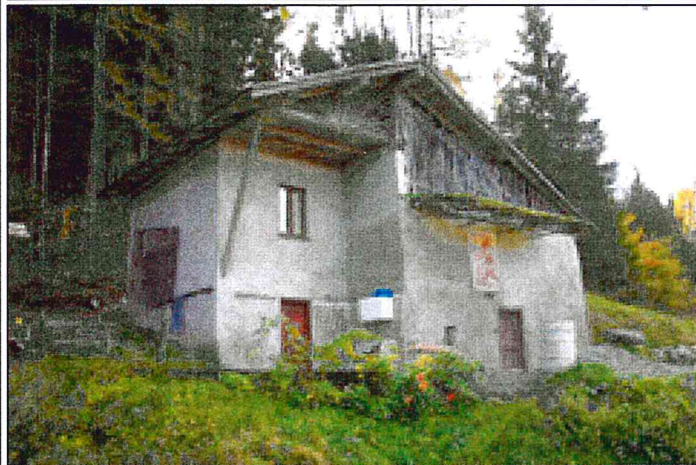
N.PARTICELLA p.ed. 220

| <b>7. Stato di conservazione</b> | - BUono (necessita solo interventi di manutenzione)<br>- DIscreto (necessita interventi su parti di edificio)<br>- CAttivo (necessita interventi su intera struttura) | <input type="checkbox"/> BU <input checked="" type="checkbox"/> DI <input type="checkbox"/> CA<br><br> |

| <b>1. Tipologie di intervento</b> | - Manutenzione Ordinaria/Manutenzione Straordinaria/ReStauRo/<br>Ristrutturazione Edilizia/Risanamento Conservativo/<br>Riqualificazione Paesaggistico-ambientale | <input type="checkbox"/> MO <input type="checkbox"/> MS <input type="checkbox"/> RS<br><input type="checkbox"/> RE <input checked="" type="checkbox"/> RC<br><input type="checkbox"/> RP |

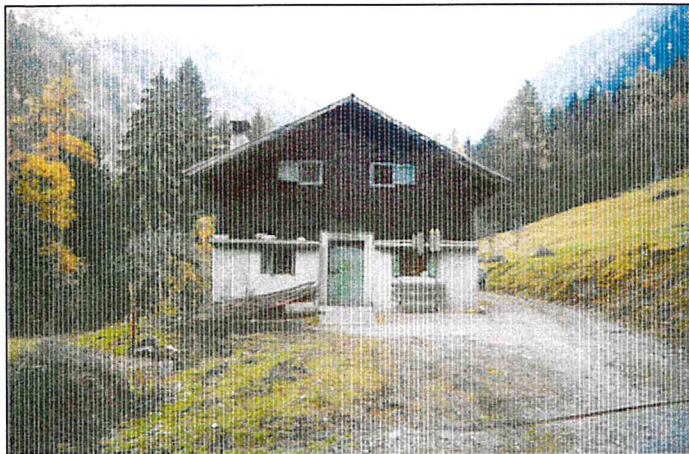
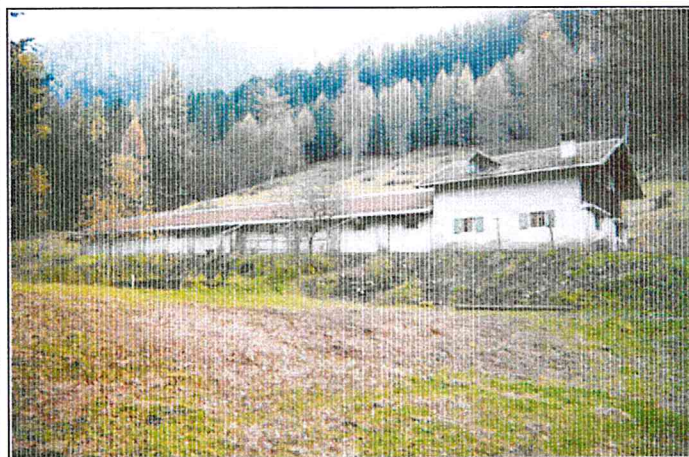
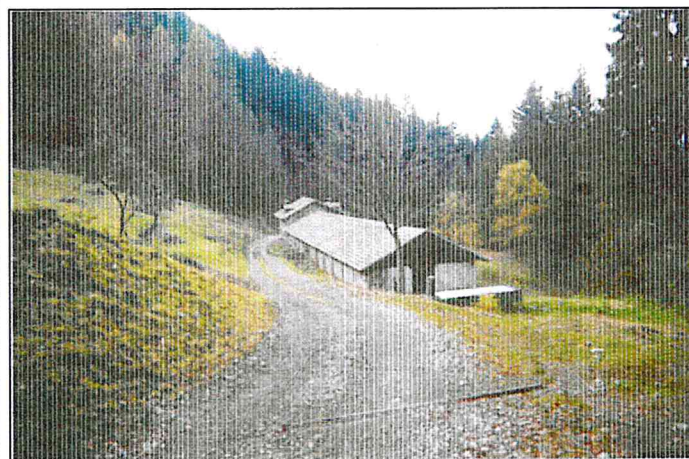
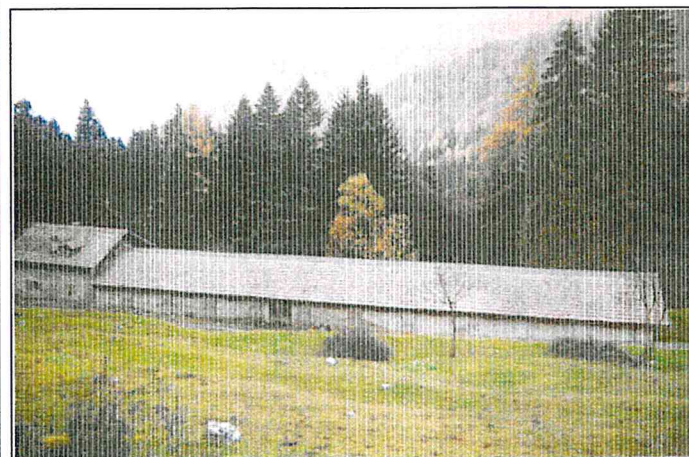
| 1. Tipologia funzionale | - Baita di Alpeggio/MAIga/MUlino/FUCina/SEgheria | <input type="checkbox"/> BA <input checked="" type="checkbox"/> MA <input type="checkbox"/> MU <input type="checkbox"/> FU <input type="checkbox"/> SE |
| 5. Caratteristiche edificio | - Tipo Costruttivo (Pietra/legno a Blockbau/legno a Telaio/legno in Assito/Misto pietra/legno) | <input checked="" type="checkbox"/> CP <input type="checkbox"/> CB <input type="checkbox"/> CT <input type="checkbox"/> CA <input type="checkbox"/> CM |
| | - Tetto (a Capriate/con Trave di colmo/a Volta) | <input checked="" type="checkbox"/> TC <input type="checkbox"/> TT <input type="checkbox"/> TV |
| | - Manto di copertura (Scandole/Pietra/Lamiera cemento/cOtto/plAstica) | <input checked="" type="checkbox"/> MS <input type="checkbox"/> MP <input type="checkbox"/> ML <input type="checkbox"/> MC <input type="checkbox"/> MO <input type="checkbox"/> MA |
| 7. Stato di conservazione | - BUono (necessita solo interventi di manutenzione)<br>- DIscreto (necessita interventi su parti di edificio)<br>- CAttivo (necessita interventi su intera struttura) | <input type="checkbox"/> BU <input checked="" type="checkbox"/> DI <input type="checkbox"/> CA |

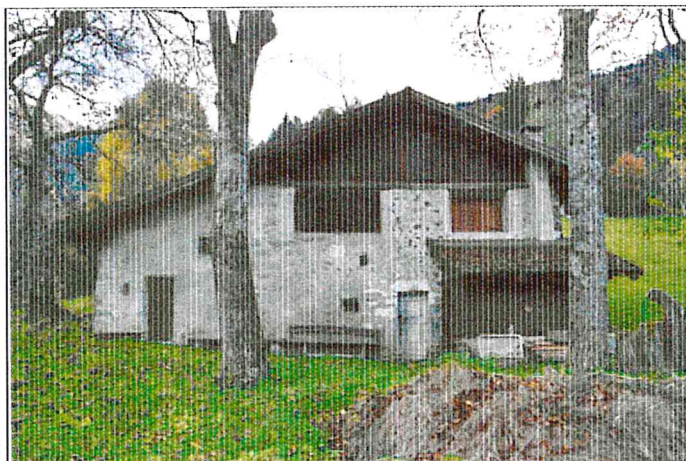
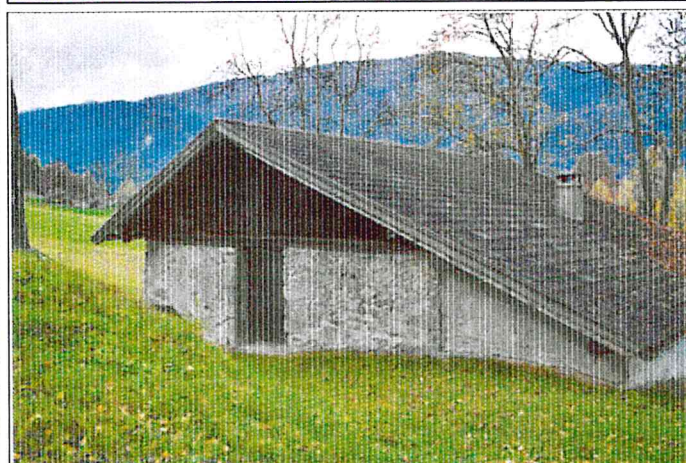
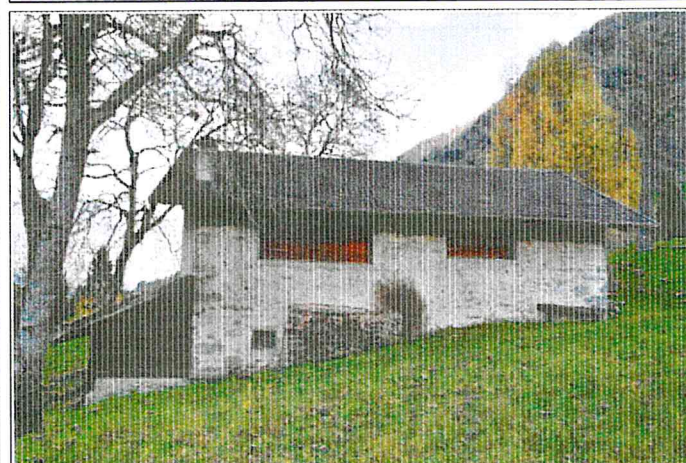
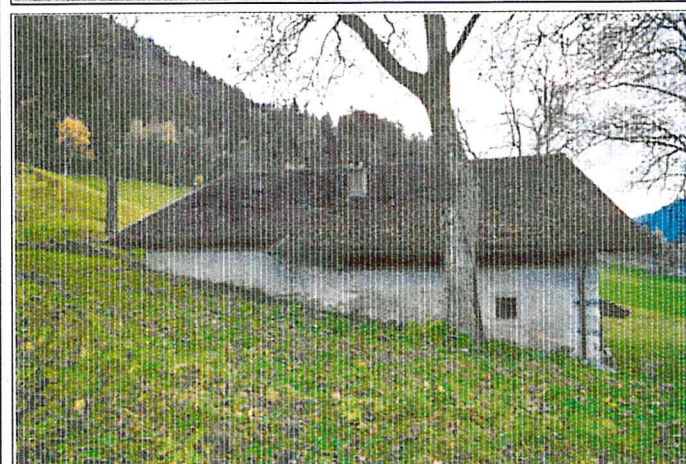
| 1. Tipologia funzionale | - Baita di Alpeggio/MAIga/MUlino/FUcina/SEgheria | <input checked="" type="checkbox"/> BA <input type="checkbox"/> MA <input type="checkbox"/> MU <input type="checkbox"/> FU <input type="checkbox"/> SE |
| 2. Epoca di costruzione | - data (aaaa)/anteriore 1860 (EA)/1860-1945 (EB)/dopo 1945 (EC) | <input checked="" type="checkbox"/> EA <input type="checkbox"/> EB <input type="checkbox"/> EC |
| 5. Caratteristiche edificio | - Tipo Costruttivo (Pietra/legno a Blockbau/legno a Telaio/legno in Assito/Misto pietra/legno) | <input checked="" type="checkbox"/> CP <input type="checkbox"/> CB <input type="checkbox"/> CT <input type="checkbox"/> CA <input type="checkbox"/> CM |
| 6. Tipologia architettonica | - ORiginale<br>- Modificata (grado leggero):interventi su finiture facciate, materiali, serramenti, manto di copertura<br>- TRasformata (grado medio):interventi su elementi parziali quali tetto,facciate,fori<br>- ALterata (grado notevole): interventi su struttura originaria quali tipo costruttivo,volume,tipo facciate, tipo fori, tipo tetto | <input type="checkbox"/> OR <input type="checkbox"/> MO <input checked="" type="checkbox"/> TR <input type="checkbox"/> AL |
| 7. Stato di conservazione | - BUono (necessita solo interventi di manutenzione)<br>- DIscreto (necessita interventi su parti di edificio)<br>- CAttivo (necessita interventi su intera struttura) | <input checked="" type="checkbox"/> BU <input type="checkbox"/> DI <input type="checkbox"/> CA |

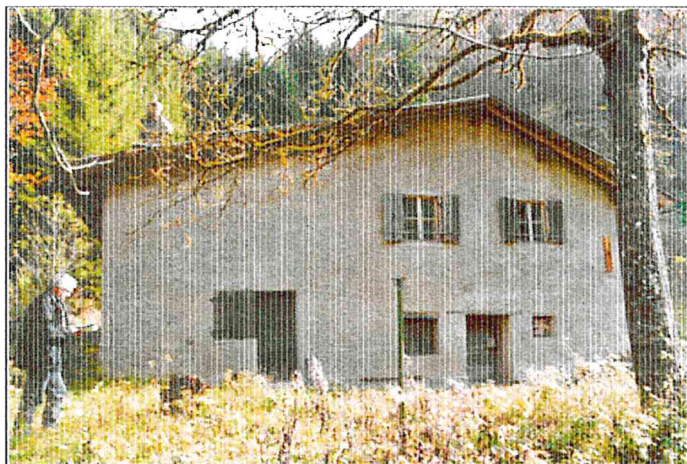
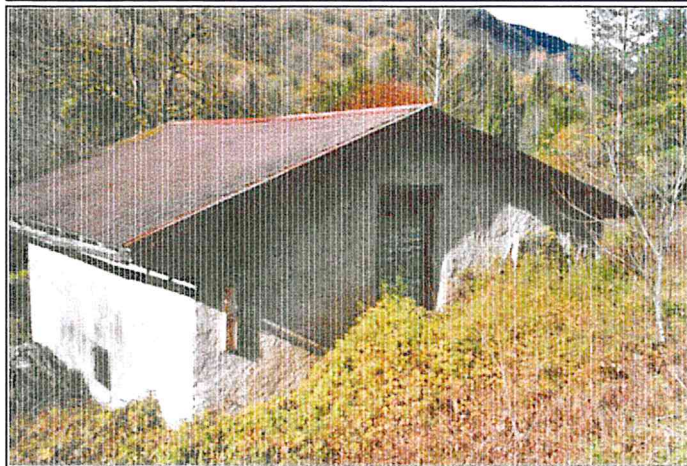
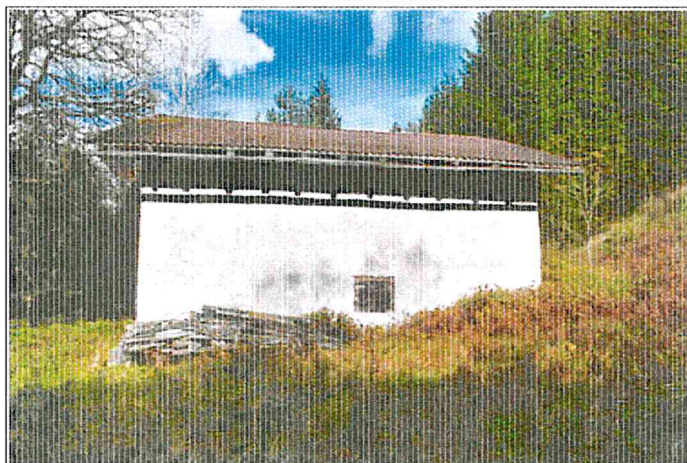
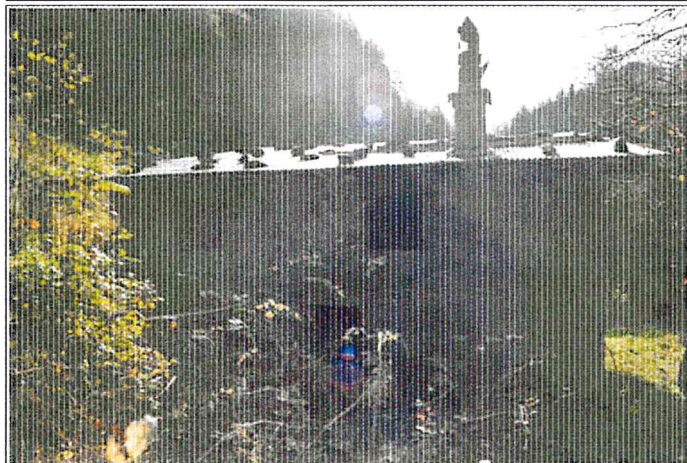
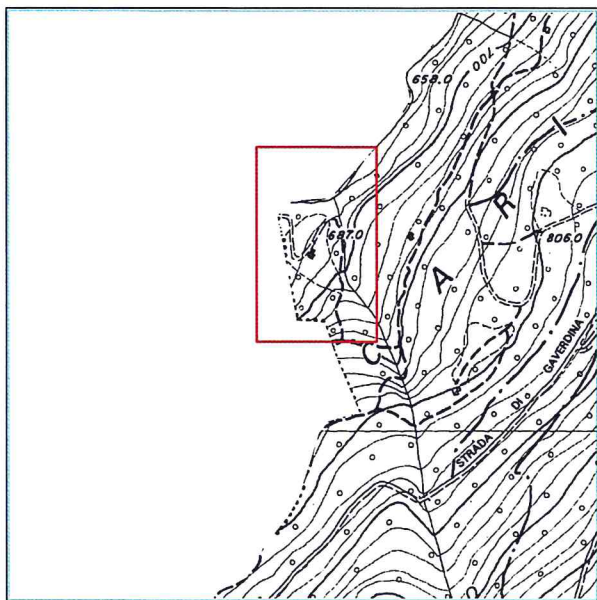
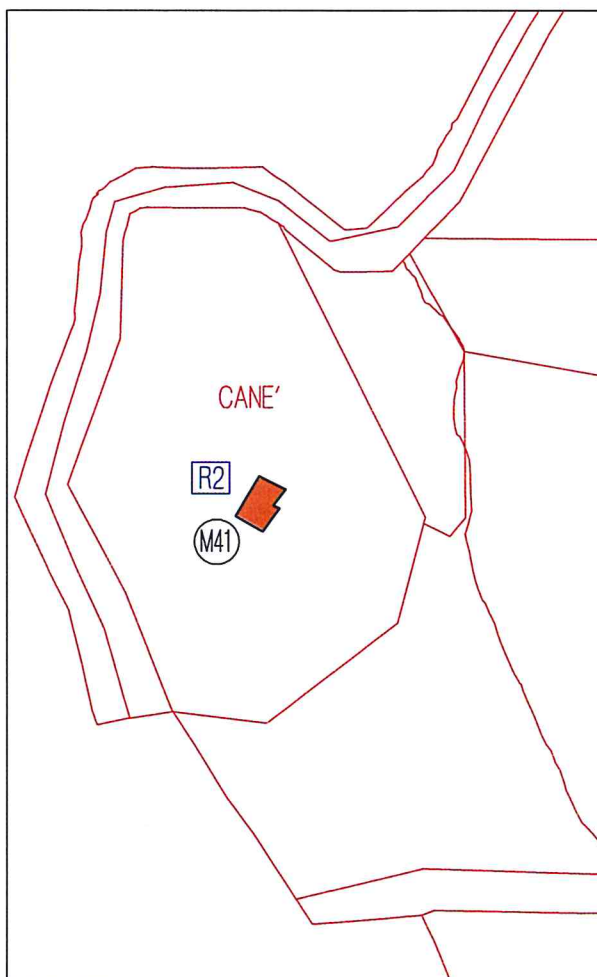
N.PARTICELLA p.ed. 299

| 1. Tipologia funzionale | - Baita di Alpeggio/MAlga/MUlino/FUcina/SEgheria | <input checked="" type="checkbox"/> BA <input type="checkbox"/> MA <input type="checkbox"/> MU <input type="checkbox"/> FU <input type="checkbox"/> SE |
| 2. Epoca di costruzione | - data (aaaa)/anteriore 1860 (EA)/1860-1945 (EB)/dopo 1945 (EC) | <input type="checkbox"/> EA <input checked="" type="checkbox"/> EB <input type="checkbox"/> EC |
| 3. Uso attuale | - AGRicolo/ARTigianale/ABitativo/Turistico-Ricettivo/di SErvizio | <input checked="" type="checkbox"/> AG <input type="checkbox"/> AR <input checked="" type="checkbox"/> AB <input type="checkbox"/> TR <input type="checkbox"/> SE |
| 4. Grado di utilizzo | - in uso TEmporaneo/in uso PErmanente/in ABbandono | <input checked="" type="checkbox"/> TE <input type="checkbox"/> PE <input type="checkbox"/> AB |
| 5. Caratteristiche edificio | - Tipo Costruttivo (Pietra/legno a Blockbau/legno a Telaio/legno in Assito/Misto pietra/legno) | <input checked="" type="checkbox"/> CP <input type="checkbox"/> CB <input type="checkbox"/> CT <input type="checkbox"/> CA <input type="checkbox"/> CM |
| | - Tetto (a Capriate/con Trave di colmo/a Volta) | <input type="checkbox"/> TC <input checked="" type="checkbox"/> TT <input type="checkbox"/> TV |
| | - Manto di copertura (Scandole/Pietra/Lamiera cemento/cOtto/plAstica) | <input type="checkbox"/> MS <input type="checkbox"/> MP <input checked="" type="checkbox"/> ML <input type="checkbox"/> MC <input type="checkbox"/> MO <input type="checkbox"/> MA |
| 6. Tipologia architettonica | - Originale | <input checked="" type="checkbox"/> OR <input type="checkbox"/> MO <input type="checkbox"/> TR <input type="checkbox"/> AL |
