COMUNE DI BORGO LARES

PIANO REGOLATORE GENERALE 2024

PGIS INSEDIAMENTI STORICI SCHEDE DI CATALOGAZIONE BOLBENO SCHEDE DA 1 A 40

Febbraio 2025 - Adozione definitiva

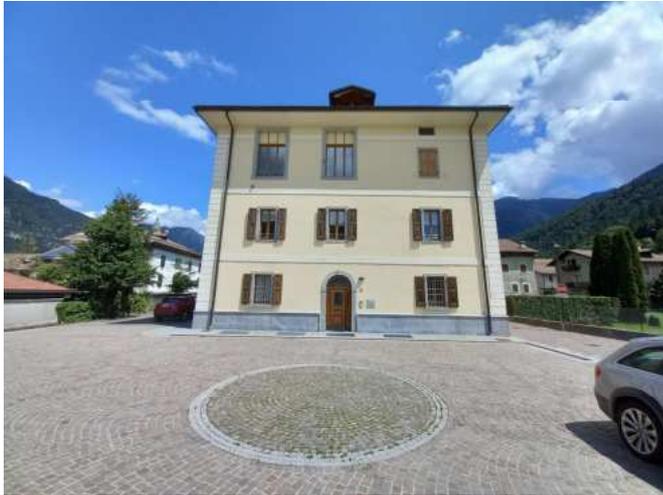
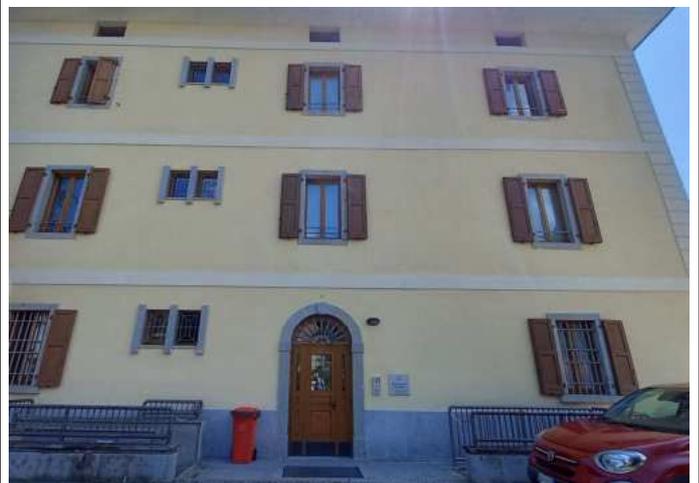
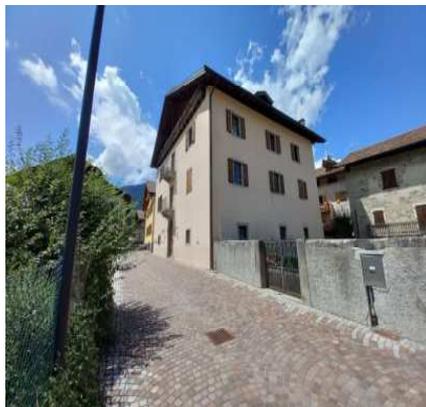
ANALISI			Unità Edilizia Nr. B.1
1a. Tipologia funzionale	Edificio principale: Prevalente e secondarie: <i>R=Residenziale; a=Abitativo stagionale; art.=Artigianale; A=Alberghiero/ Ristorazione; C= Commerciale; S= Servizi; UP= Uso Pubblico; r= uso rurale; d= Deposito; g=Garage; n= altro ...</i>		UP Municipio
1b.	Edificio pertinenziale: ep		
1c.	Costruzione accessoria: ca

2. Grado di utilizzo	<i>U=Utilizzato; S= Sottoutilizzato; A= Abbandonato</i>		U
3. Degrado fisico	<i>N=Nullò; M= Medio; E= Elevato</i>		NM
4. Spazi di pertinenza	<i>Qualità: E= Elevata; M= Media; B= Bassa</i>		E

5. Elevazione strutturale	Piani totali:	Piani ad uso residenziale:	Piani recuperabili per la residenza:
6. Elementi storico-architettonici da segnalare:	<i>Affreschi - Portali in pietra – Portoni in legno – Inferriate – Strutture lignee del tetto – Scale in pietra o in legno – Camini – Cornici delle finestre – Balconi in pietra o legno – Mensole – Nicchie – Portici e avvolti esterni – Intonaco a calce o raso sasso – Logge – Graticci in legno - Avvolti interni – Altri elementi da segnalare</i>		<i>Portali in pietra</i>

[R3* Ristrutturazione parziale con limitazioni descritte nelle norme e/o nelle schede]

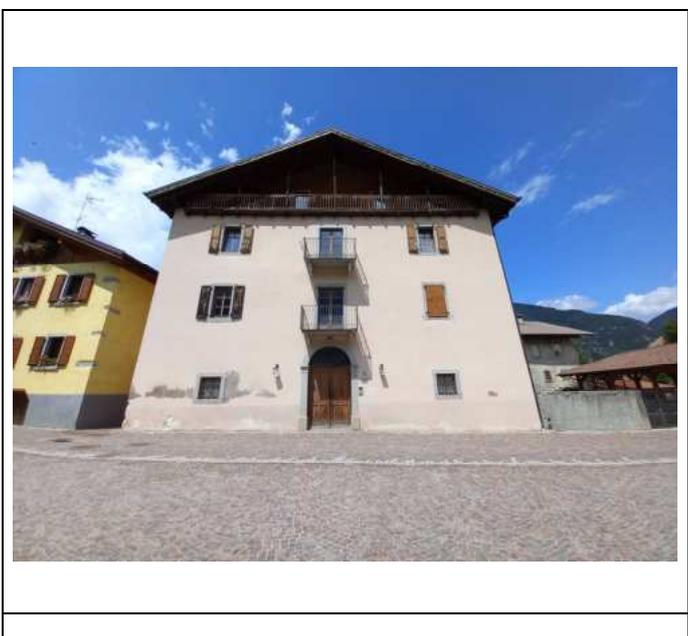
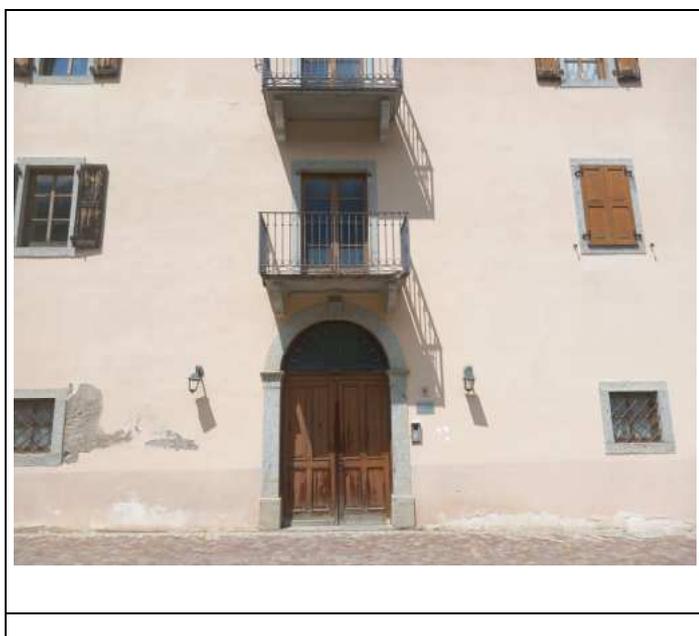
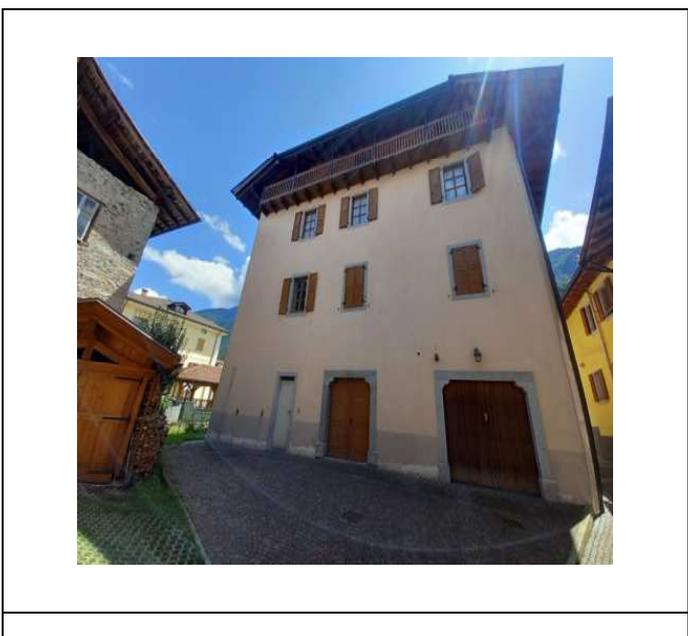
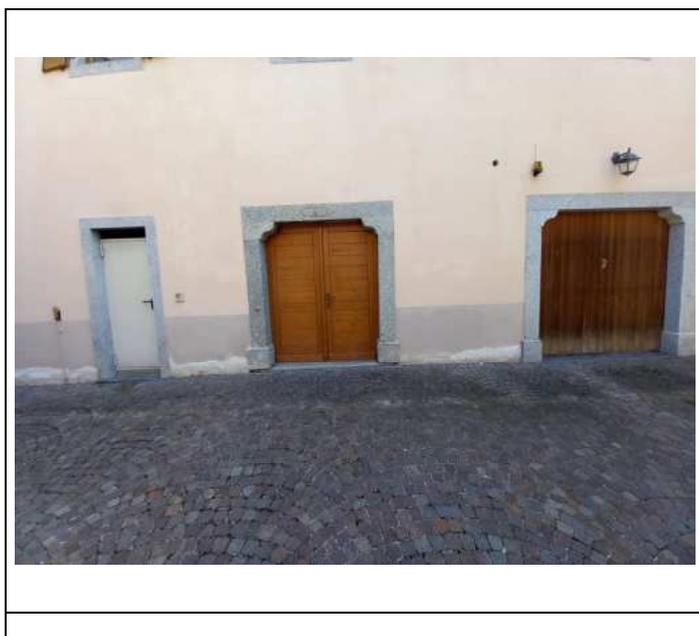
ANALISI		Unità Edilizia Nr. B.2
1a. Tipologia funzionale	Edificio principale: Prevalente e secondarie: R=Residenziale; a=Abitativo stagionale; art.=Artigianale; A=Alberghiero/ Ristorazione; C= Commerciale; S= Servizi; UP= Uso Pubblico; r= uso rurale; d= Deposito; g=Garage; n= altro ...	R
1b.	Edificio pertinenziale: ep	
1c.	Costruzione accessoria: ca

2. Grado di utilizzo	U=Utilizzato; S= Sottoutilizzato; A= Abbandonato	U
3. Degrado fisico	N=Nullò; M= Medio; E= Elevato	N
4. Spazi di pertinenza	Qualità: E= Elevata; M= Media; B= Bassa	M

9. Permanenza dei caratteri storici:					
9.1 Volumetrie originarie	Elevata conservazione 3	Alta (leggere modifiche) 2	Media (ampliamenti coerenti) 1	Bassa (modifiche degradanti) 0	1

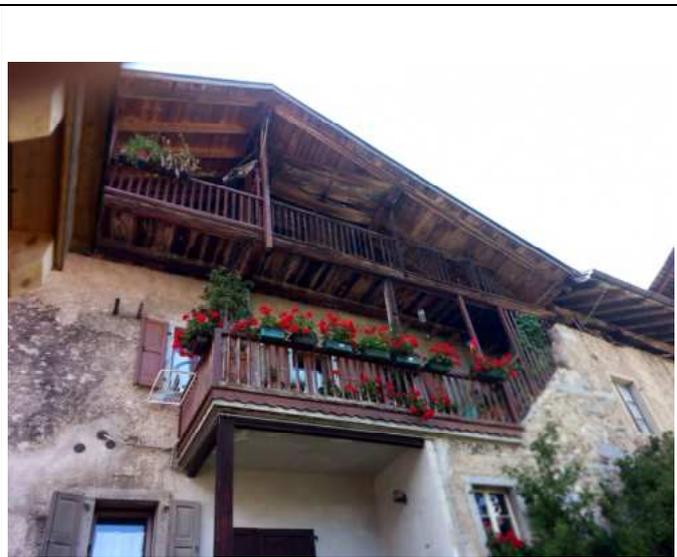
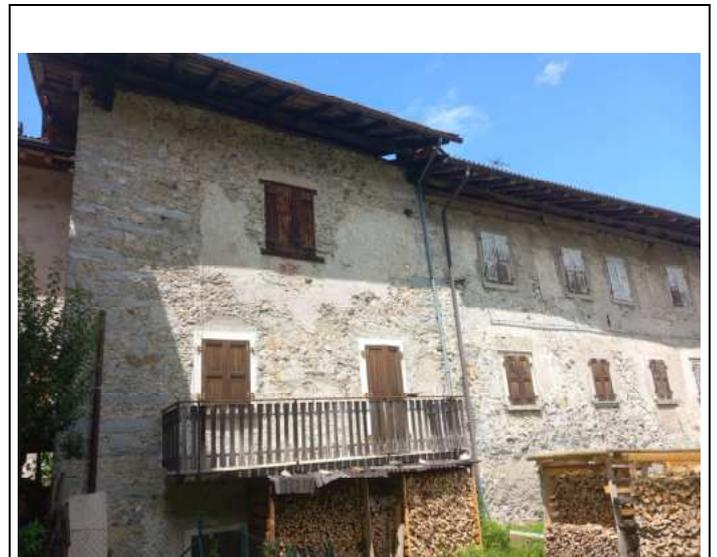
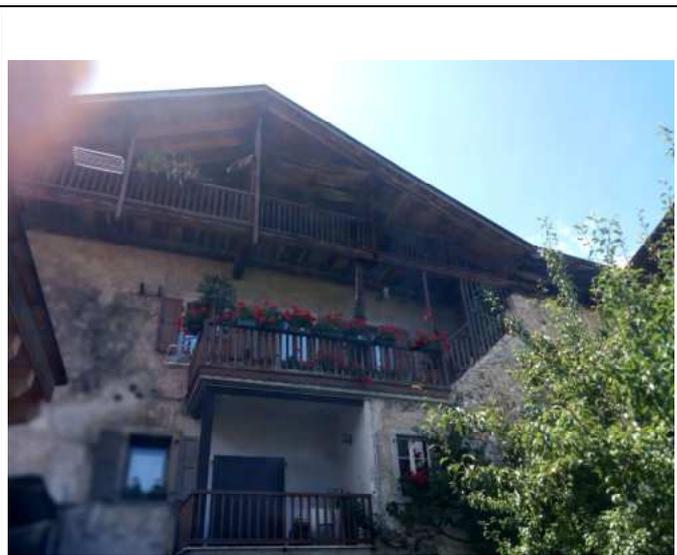
ANALISI		Unità Edilizia Nr. B.3
1a. Tipologia funzionale	Edificio principale: Prevalente e secondarie: R=Residenziale; a=Abitativo stagionale; art.=Artigianale; A=Alberghiero/ Ristorazione; C= Commerciale; S= Servizi; UP= Uso Pubblico; r= uso rurale; d= Deposito; g=Garage; n= altro ...	R
1b.	Edificio pertinenziale: ep	
1c.	Costruzione accessoria: ca

2. Grado di utilizzo	U=Utilizzato; S= Sottoutilizzato; A= Abbandonato	U-S
3. Degrado fisico	N=Nullò; M= Medio; E= Elevato	N
4. Spazi di pertinenza	Qualità: E= Elevata; M= Media; B= Bassa	M

9. Permanenza dei caratteri storici:					
9.1 Volumetrie originarie	Elevata conservazione 3	Alta (leggere modifiche) 2	Media (ampliamenti coerenti) 1	Bassa (modifiche degradanti) 0	3

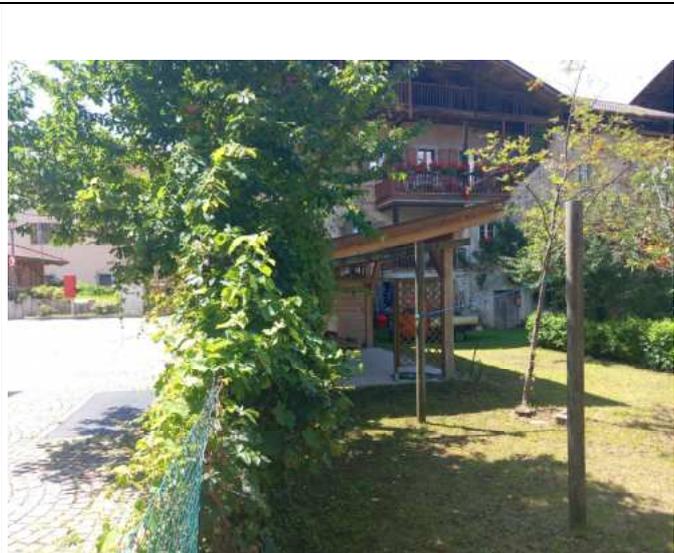
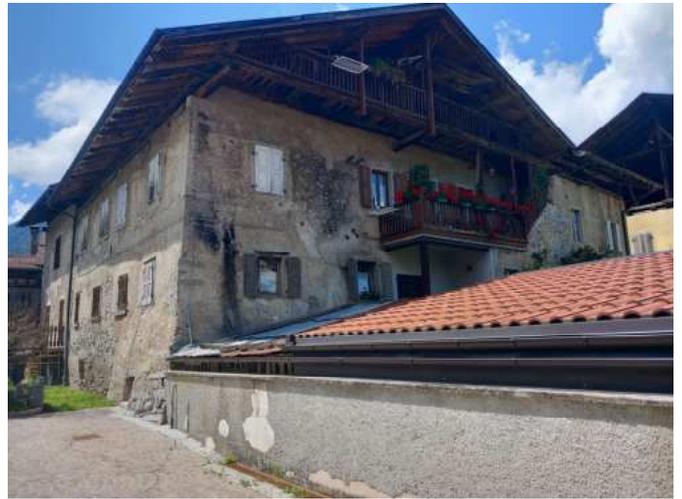
ANALISI					Unità Edilizia Nr. B.4				
1a. Tipologia funzionale	Edificio principale: Prevalente e secondarie: <i>R=Residenziale; a=Abitativo stagionale; art.=Artigianale; A=Alberghiero/ Ristorazione; C= Commerciale; S= Servizi; UP= Uso Pubblico; r= uso rurale; d= Deposito; g=Garage; n= altro ...</i>				d				
1b.	Edificio pertinenziale: ep								
1c.	Costruzione accessoria: ca				ca

2. Grado di utilizzo	<i>U=Utilizzato; S= Sottoutilizzato; A= Abbandonato</i>				U				
3. Degrado fisico	<i>N=Nullò; M= Medio; E= Elevato</i>				M				
4. Spazi di pertinenza	<i>Qualità: E= Elevata; M= Media; B= Bassa</i>				M

9. Permanenza dei caratteri storici:	<i>Elevata conservazione</i>	3	<i>Alta (leggere modifiche)</i>	2	<i>Media (ampliamenti coerenti)</i>	1	<i>Bassa (modifiche degradanti)</i>	0	0

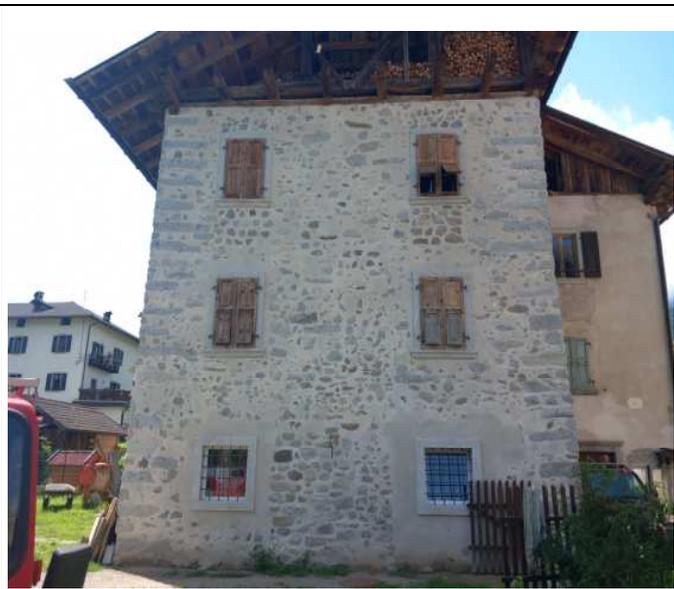
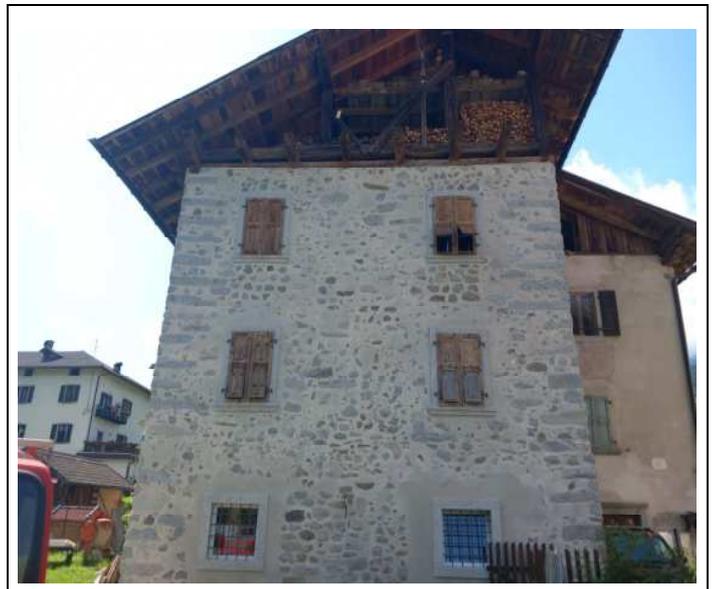
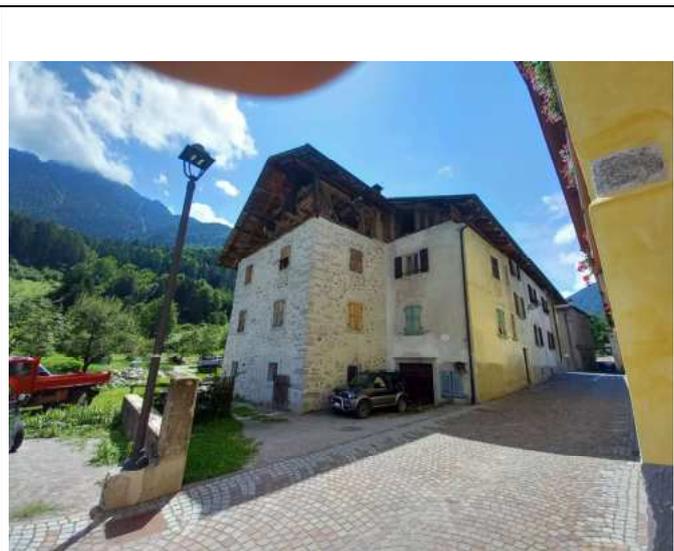
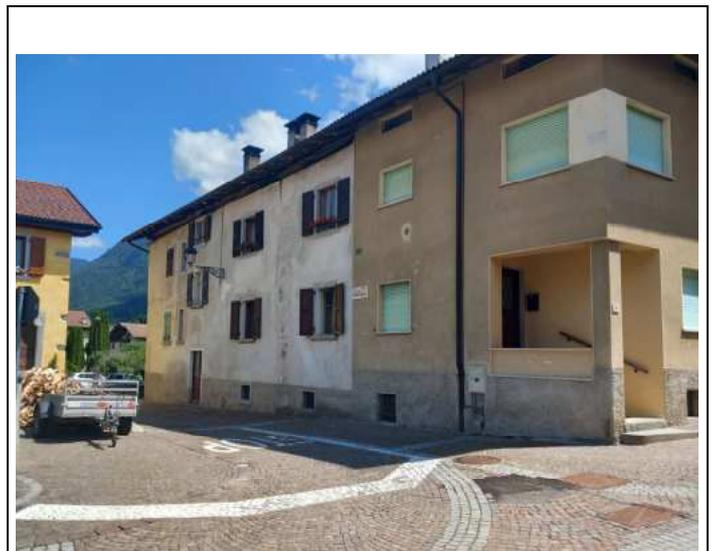
ANALISI		Unità Edilizia Nr. B.5
1a. Tipologia funzionale	Edificio principale: Prevalente e secondarie: R=Residenziale; a=Abitativo stagionale; art.=Artigianale; A=Alberghiero/ Ristorazione; C= Commerciale; S= Servizi; UP= Uso Pubblico; r= uso rurale; d= Deposito; g=Garage; n= altro ...	R
1b.	Edificio pertinenziale: ep	
1c.	Costruzione accessoria: ca

2. Grado di utilizzo	U=Utilizzato; S= Sottoutilizzato; A= Abbandonato	U
3. Degrado fisico	N=Nullò; M= Medio; E= Elevato	N
4. Spazi di pertinenza	Qualità: E= Elevata; M= Media; B= Bassa	M

9. Permanenza dei caratteri storici:					
9.1 Volumetrie originarie	Elevata conservazione 3	Alta (leggere modifiche) 2	Media (ampliamenti coerenti) 1	Bassa (modifiche degradanti) 0	1

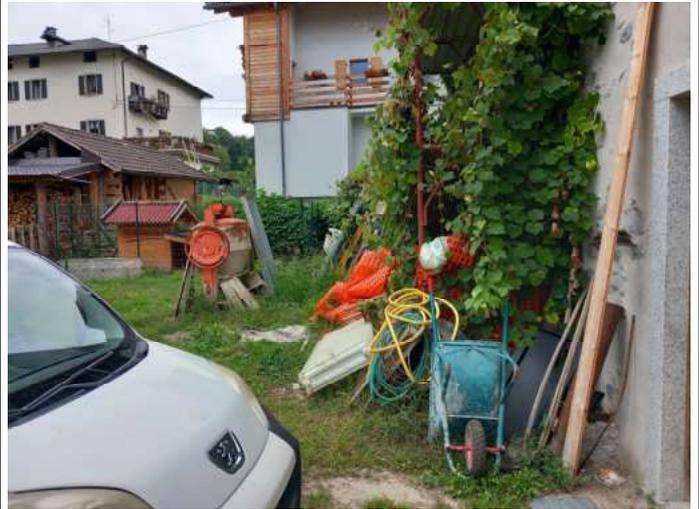
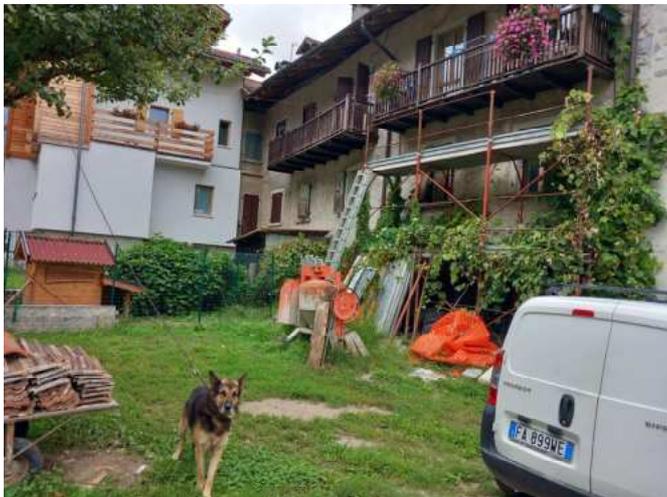
BARACCA IN LAMIERA DEMOLITA

ANALISI		Unità Edilizia Nr. B.6
1a. Tipologia funzionale	Edificio principale: Prevalente e secondarie: R=Residenziale; a=Abitativo stagionale; art.=Artigianale; A=Alberghiero/ Ristorazione; C= Commerciale; S= Servizi; UP= Uso Pubblico; r= uso rurale; d= Deposito; g=Garage; n= altro ...	
1b.	Edificio pertinenziale: ep	
1c.	Costruzione accessoria: ca

2. Grado di utilizzo	U=Utilizzato; S= Sottoutilizzato; A= Abbandonato	
3. Degrado fisico	N=Nullò; M= Medio; E= Elevato	
4. Spazi di pertinenza	Qualità: E= Elevata; M= Media; B= Bassa

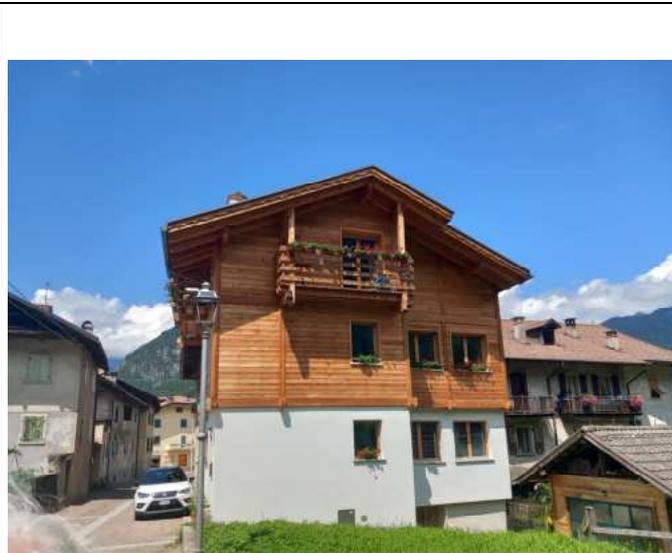
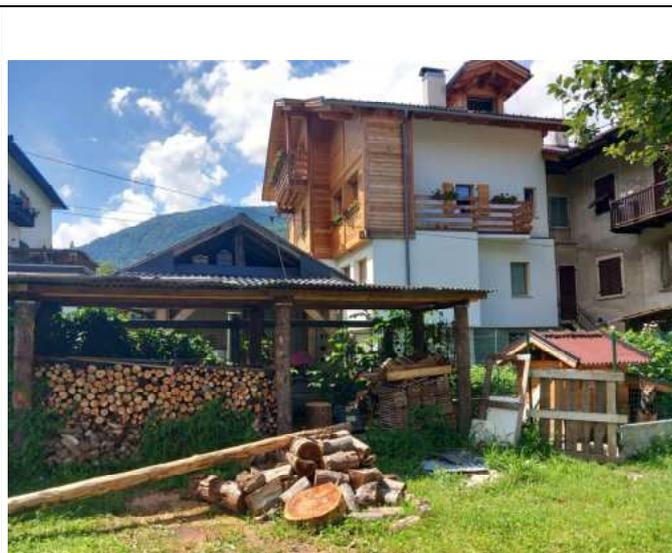
ANALISI					Unità Edilizia Nr. B.8	
1a. Tipologia funzionale	Edificio principale: Prevalente e secondarie: <i>R=Residenziale; a=Abitativo stagionale; art.=Artigianale; A=Alberghiero/ Ristorazione; C= Commerciale; S= Servizi; UP= Uso Pubblico; r= uso rurale; d= Deposito; g=Garage; n= altro ...</i>				R	
1b.	Edificio pertinenziale: ep					
1c.	Costruzione accessoria: ca

2. Grado di utilizzo	<i>U=Utilizzato; S= Sottoutilizzato; A= Abbandonato</i>				U	
3. Degrado fisico	<i>N=Nullò; M= Medio; E= Elevato</i>				N	
4. Spazi di pertinenza	<i>Qualità: E= Elevata; M= Media; B= Bassa</i>				M

9. Permanenza dei caratteri storici:	<i>Elevata conservazione</i> 3	<i>Alta (leggere modifiche)</i> 2	<i>Media (ampliamenti coerenti)</i> 1	<i>Bassa (modifiche degradanti)</i> 0	1

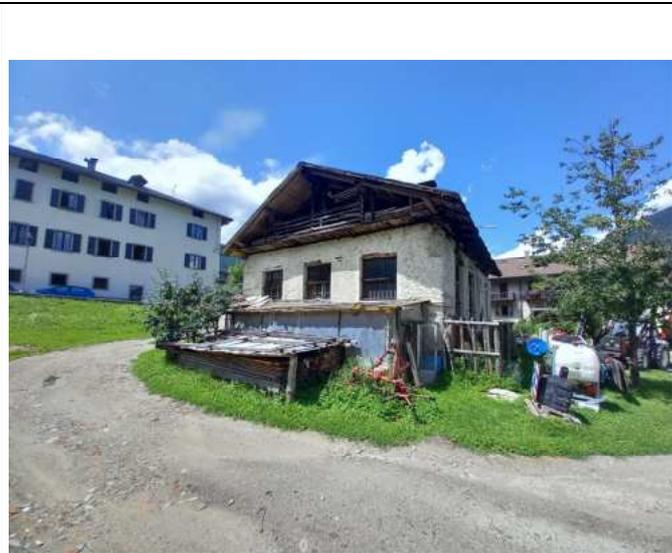
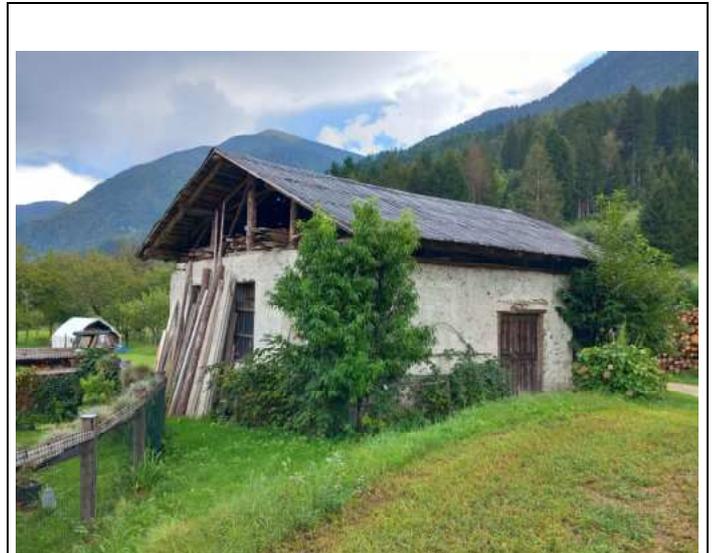
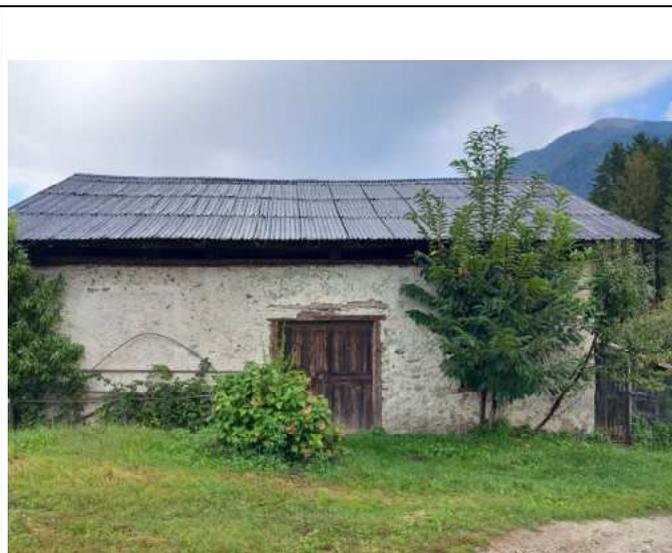
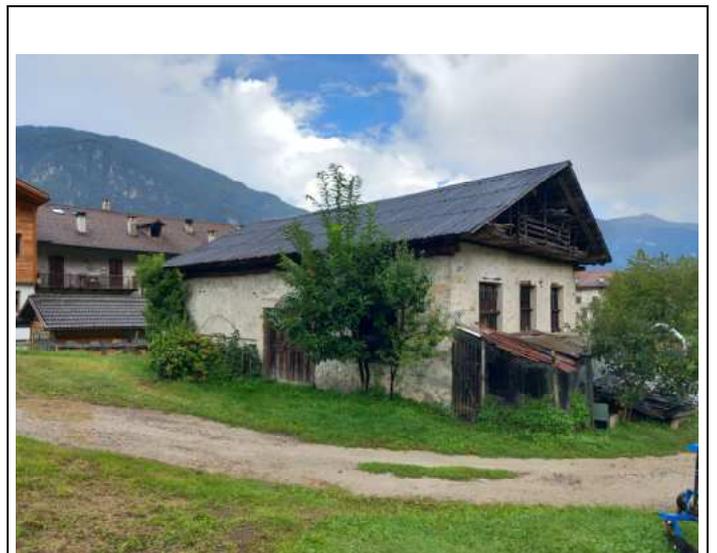
ANALISI		Unità Edilizia Nr. B.10
1a. Tipologia funzionale	Edificio principale: Prevalente e secondarie: R=Residenziale; a=Abitativo stagionale; art.=Artigianale; A=Alberghiero/ Ristorazione; C= Commerciale; S= Servizi; UP= Uso Pubblico; r= uso rurale; d= Deposito; g=Garage; n= altro ...	R – art.
1b.	Edificio pertinenziale: ep	
1c.	Costruzione accessoria: ca

2. Grado di utilizzo	U=Utilizzato; S= Sottoutilizzato; A= Abbandonato	U
3. Degrado fisico	N=Nulla; M= Medio; E= Elevato	M
4. Spazi di pertinenza	Qualità: E= Elevata; M= Media; B= Bassa	B

9. Permanenza dei caratteri storici:	Elevata conservazione	3	Alta (leggere modifiche)	2	Media (ampliamenti coerenti)	1	Bassa (modifiche degradanti)	0	1

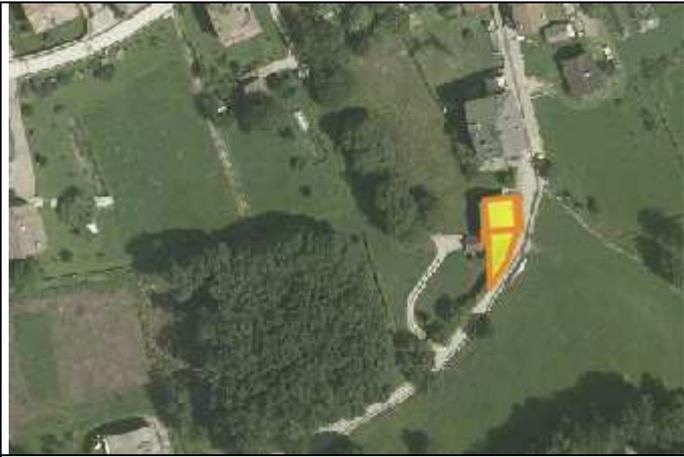
Particella edificiale	53/2
Data rilievo	Luglio 2023

ANALISI		Unità Edilizia Nr. B.12
1a. Tipologia funzionale	Edificio principale: Prevalente e secondarie: R=Residenziale; a=Abitativo stagionale; art.=Artigianale; A=Alberghiero/ Ristorazione; C= Commerciale; S= Servizi; UP= Uso Pubblico; r= uso rurale; d= Deposito; g=Garage; n= altro ...	R
1b.	Edificio pertinenziale: ep	
1c.	Costruzione accessoria: ca

2. Grado di utilizzo	U=Utilizzato; S= Sottoutilizzato; A= Abbandonato	U
3. Degrado fisico	N=Nullò; M= Medio; E= Elevato	N
4. Spazi di pertinenza	Qualità: E= Elevata; M= Media; B= Bassa	M

9. Permanenza dei caratteri storici:	Elevata conservazione 3	Alta (leggere modifiche) 2	Media (ampliamenti coerenti) 1	Bassa (modifiche degradanti) 0	1

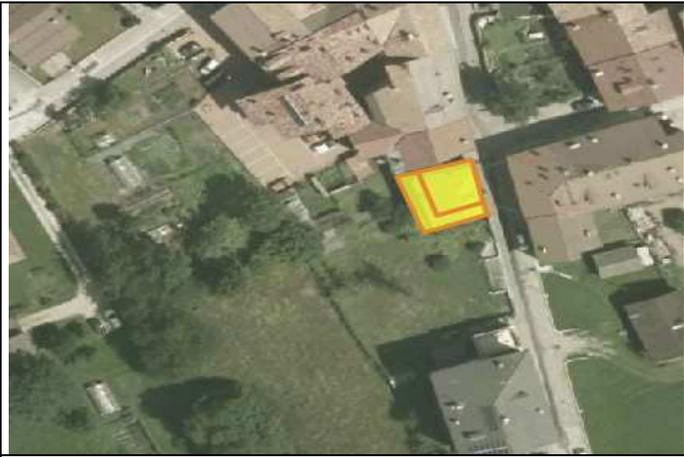
Particella edificiale	52
Data rilievo	Luglio 2023

ANALISI					Unita Edilizia Nr. B.13	
1a. Tipologia funzionale	Edificio principale: Prevalente e secondarie: <i>R=Residenziale; a=Abitativo stagionale; art.=Artigianale; A=Alberghiero/ Ristorazione; C= Commerciale; S= Servizi; UP= Uso Pubblico; r= uso rurale; d= Deposito; g=Garage; n= altro ...</i>				R	
1b.	Edificio pertinenziale: ep					
1c.	Costruzione accessoria: ca

2. Grado di utilizzo	<i>U=Utilizzato; S= Sottoutilizzato; A= Abbandonato</i>				S	
3. Degrado fisico	<i>N=Nullò; M= Medio; E= Elevato</i>				M	
4. Spazi di pertinenza	<i>Qualità: E= Elevata; M= Media; B= Bassa</i>				M

9. Permanenza dei caratteri storici:						
9.1 Volumetrie originarie	<i>Elevata conservazione</i> 3	<i>Alta (leggere modifiche)</i> 2	<i>Media (ampliamenti coerenti)</i> 1	<i>Bassa (modifiche degradanti)</i> 0	2

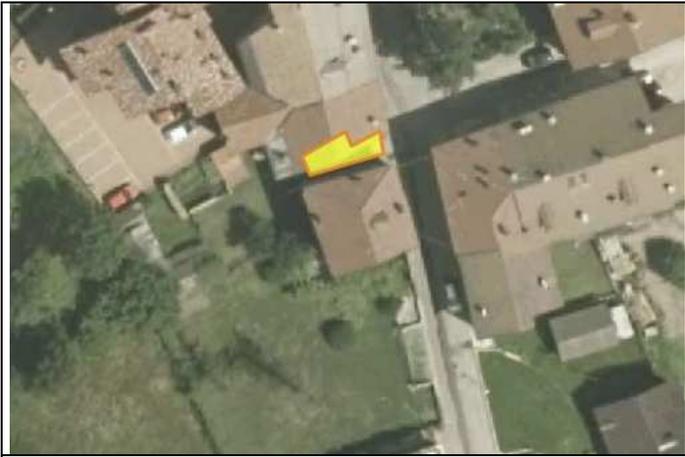
Particella edificiale	50
Data rilievo	Luglio 2023

2. Grado di utilizzo	U=Utilizzato; S= Sottoutilizzato; A= Abbandonato				U				
3. Degrado fisico	N=Nullo; M= Medio; E= Elevato				M				
4. Spazi di pertinenza	Qualità: E= Elevata; M= Media; B= Bassa				B

9. Permanenza dei caratteri storici:	Elevata conservazione	3	Alta (leggere modifiche)	2	Media (ampliamenti coerenti)	1	Bassa (modifiche degradanti)	0	0

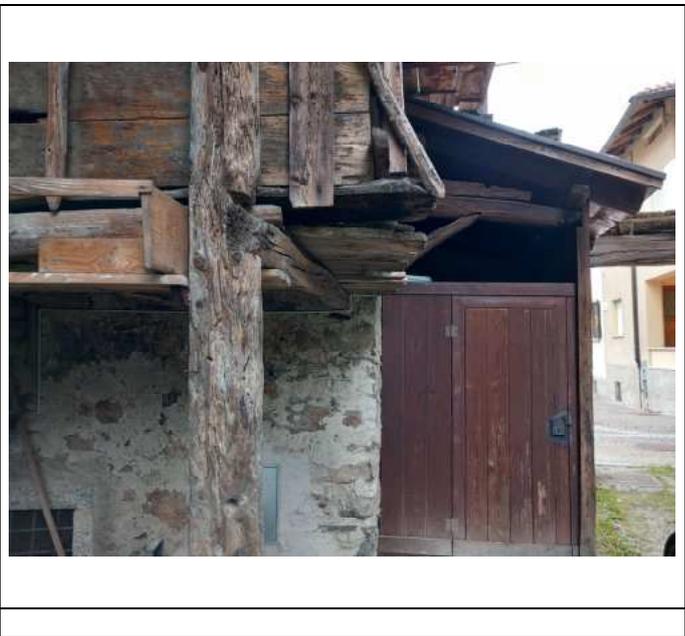
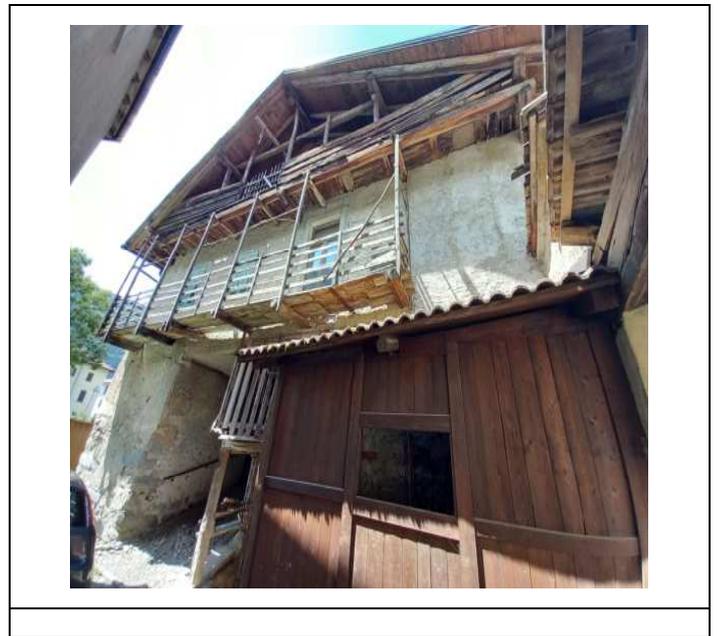
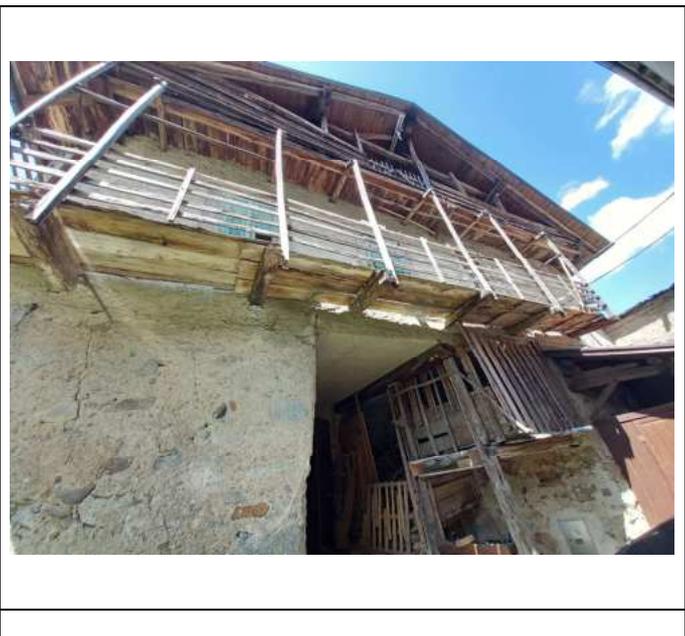
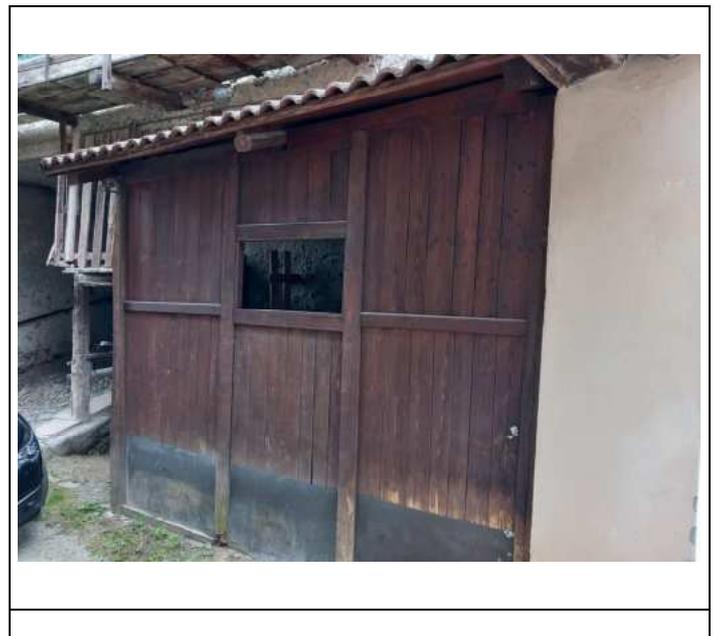
ANALISI					Unita Edilizia Nr. B.14				
1a. Tipologia funzionale	Edificio principale: Prevalente e secondarie: R=Residenziale; a=Abitativo stagionale; art.=Artigianale; A=Alberghiero/ Ristorazione; C= Commerciale; S= Servizi; UP= Uso Pubblico; r= uso rurale; d= Deposito; g=Garage; n= altro ...								
1b.	Edificio pertinenziale: ep								
1c.	Costruzione accessoria: ca				Ca- legnaia addossata all'edificio

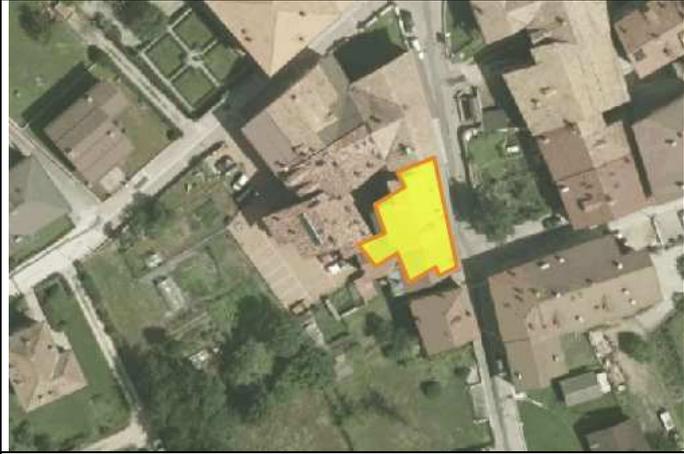
Particella edificiale	49
Data rilievo	Luglio 2023

ANALISI					Unità Edilizia Nr. B.15				
1a. Tipologia funzionale	Edificio principale: Prevalente e secondarie: R=Residenziale; a=Abitativo stagionale; art.=Artigianale; A=Alberghiero/ Ristorazione; C= Commerciale; S= Servizi; UP= Uso Pubblico; r= uso rurale; d= Deposito; g=Garage; n= altro ...				R				
1b.	Edificio pertinenziale: ep								
1c.	Costruzione accessoria: ca

2. Grado di utilizzo	U=Utilizzato; S= Sottoutilizzato; A= Abbandonato				U - S				
3. Degrado fisico	N=Nullò; M= Medio; E= Elevato				M				
4. Spazi di pertinenza	Qualità: E= Elevata; M= Media; B= Bassa				M

9. Permanenza dei caratteri storici:	Elevata conservazione								
9.1 Volumetrie originarie	3	Alta (leggere modifiche)	2	Media (ampliamenti coerenti)	1	Bassa (modifiche degradanti)	0	3

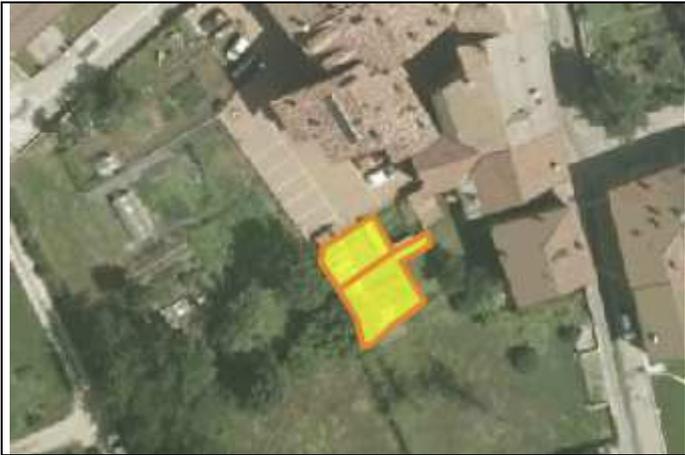
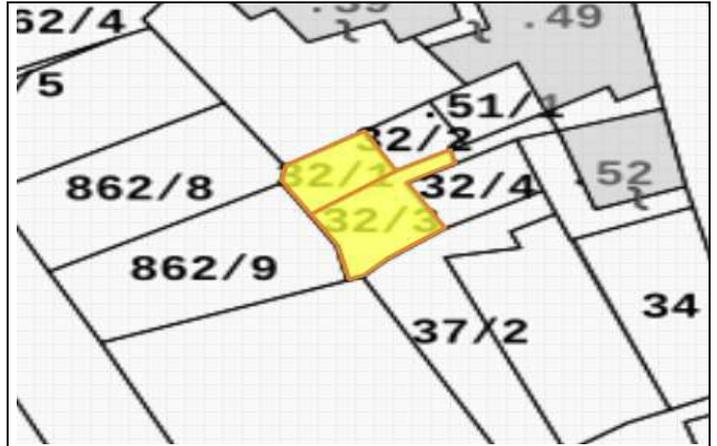
Particella edificiale	P.F.32/1-32/3
Data rilievo	Luglio 2023

2. Grado di utilizzo	<i>U=Utilizzato; S= Sottoutilizzato; A= Abbandonato</i>		U
3. Degrado fisico	<i>N=Nullò; M= Medio; E= Elevato</i>		E
4. Spazi di pertinenza	<i>Qualità: E= Elevata; M= Media; B= Bassa</i>		B

9. Permanenza dei caratteri storici:	<i>Elevata conservazione</i> 3	<i>Alta (leggere modifiche)</i> 2	<i>Media (ampliamenti coerenti)</i> 1	<i>Bassa (modifiche degradanti)</i> 0	0

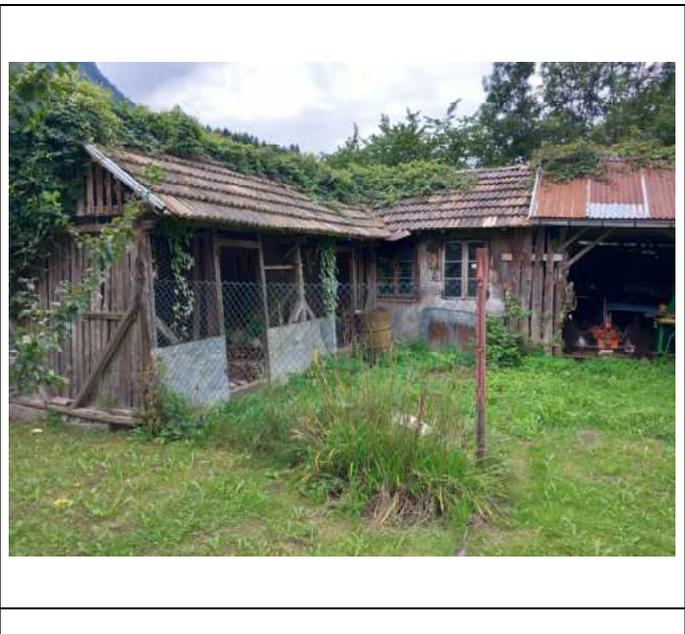
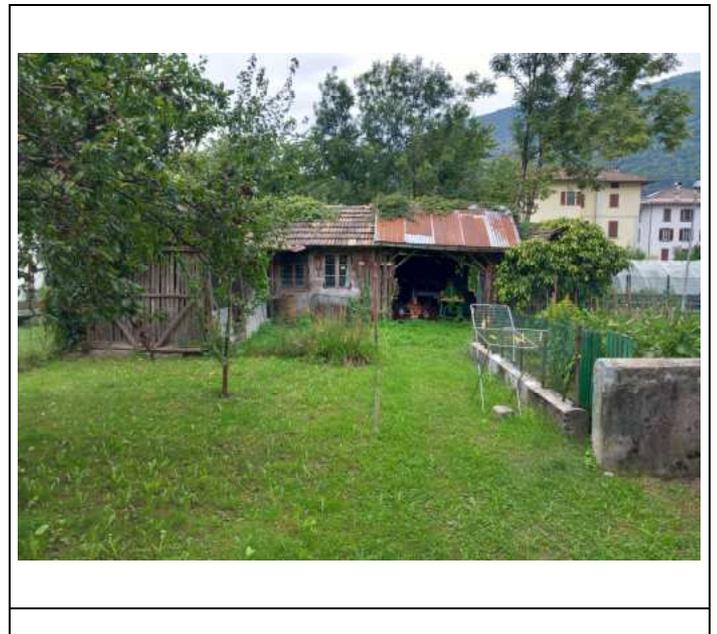
ANALISI			Unità Edilizia Nr. B.16
1a. Tipologia funzionale	Edificio principale: Prevalente e secondarie: <i>R=Residenziale; a=Abitativo stagionale; art.=Artigianale; A=Alberghiero/ Ristorazione; C= Commerciale; S= Servizi; UP= Uso Pubblico; r= uso rurale; d= Deposito; g=Garage; n= altro ...</i>		Depositi / legnaie
1b.	Edificio pertinenziale: ep		d
1c.	Costruzione accessoria: ca		Ep

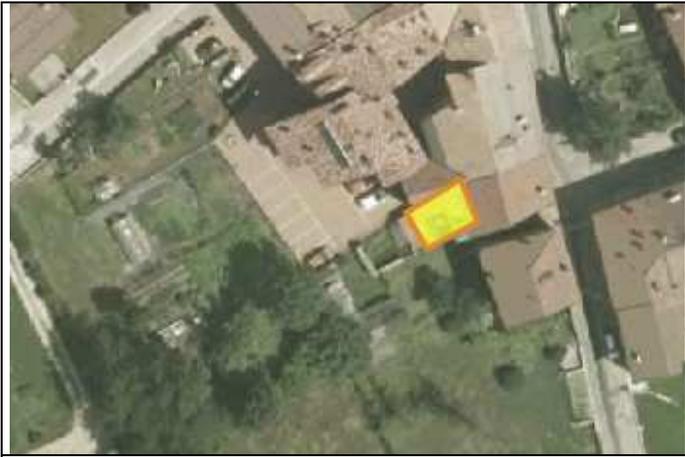
Particella edificiale	51/1
Data rilievo	Luglio 2023

2. Grado di utilizzo	U=Utilizzato; S= Sottoutilizzato; A= Abbandonato	
3. Degrado fisico	N=Nullo; M= Medio; E= Elevato	
4. Spazi di pertinenza	Qualità: E= Elevata; M= Media; B= Bassa

9. Permanenza dei caratteri storici:					
9.1 Volumetrie originarie	Elevata conservazione 3	Alta (leggere modifiche) 2	Media (ampliamenti coerenti) 1	Bassa (modifiche degradanti) 0	0

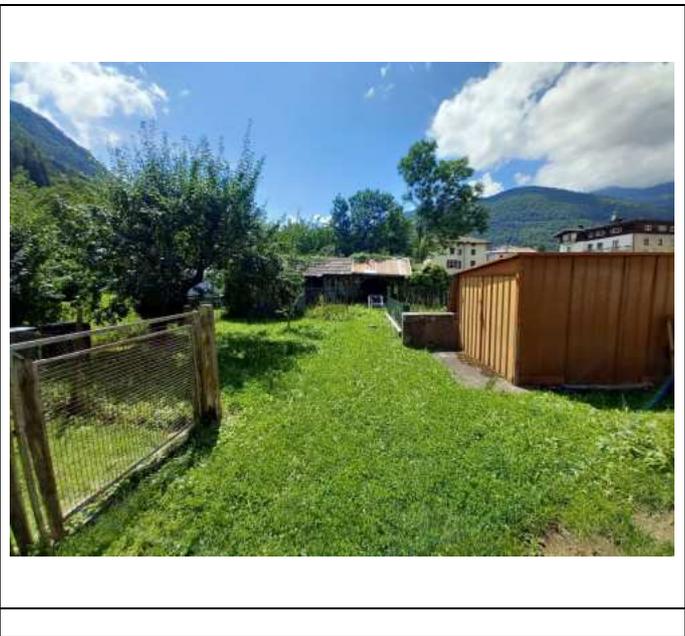
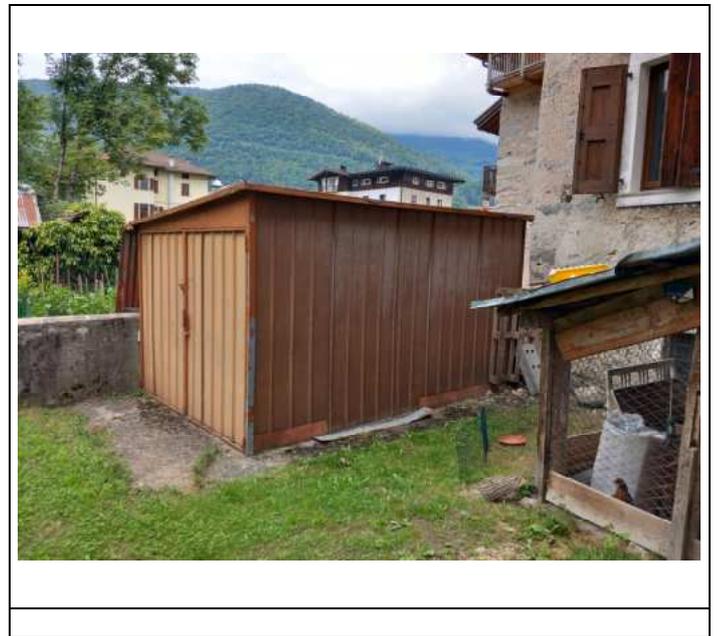
ANALISI		Unità Edilizia Nr. B.17
1a. Tipologia funzionale	Edificio principale: Prevalente e secondarie: R=Residenziale; a=Abitativo stagionale; art.=Artigianale; A=Alberghiero/ Ristorazione; C= Commerciale; S= Servizi; UP= Uso Pubblico; r= uso rurale; d= Deposito; g=Garage; n= altro ...	Deposito
1b.	Edificio pertinenziale: ep	Ep
1c.	Costruzione accessoria: ca

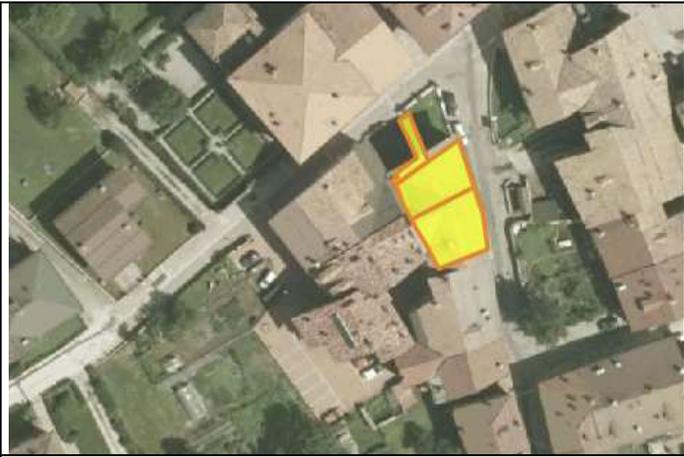
Particella edificiale	38
Data rilievo	Luglio 2023

ANALISI		Unità Edilizia Nr. B.18
1a. Tipologia funzionale	Edificio principale: Prevalente e secondarie: R=Residenziale; a=Abitativo stagionale; art.=Artigianale; A=Alberghiero/ Ristorazione; C= Commerciale; S= Servizi; UP= Uso Pubblico; r= uso rurale; d= Deposito; g=Garage; n= altro ...	R
1b.	Edificio pertinenziale: ep	
1c.	Costruzione accessoria: ca

2. Grado di utilizzo	U=Utilizzato; S= Sottoutilizzato; A= Abbandonato	U
3. Degrado fisico	N=Nullò; M= Medio; E= Elevato	N
4. Spazi di pertinenza	Qualità: E= Elevata; M= Media; B= Bassa	M

9. Permanenza dei caratteri storici:	Elevata conservazione 3	Alta (leggere modifiche) 2	Media (ampliamenti coerenti) 1	Bassa (modifiche degradanti) 0	3

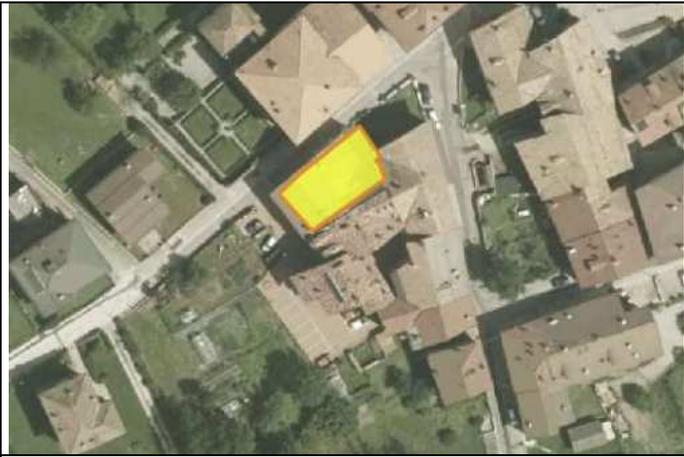
Particella edificiale	36
Data rilievo	Luglio 2023

ANALISI		Unità Edilizia Nr. B.19
1a. Tipologia funzionale	Edificio principale: Prevalente e secondarie: R=Residenziale; a=Abitativo stagionale; art.=Artigianale; A=Alberghiero/ Ristorazione; C= Commerciale; S= Servizi; UP= Uso Pubblico; r= uso rurale; d= Deposito; g=Garage; n= altro ...	R
1b.	Edificio pertinenziale: ep	
1c.	Costruzione accessoria: ca

2. Grado di utilizzo	U=Utilizzato; S= Sottoutilizzato; A= Abbandonato	U
3. Degrado fisico	N=Nullò; M= Medio; E= Elevato	M
4. Spazi di pertinenza	Qualità: E= Elevata; M= Media; B= Bassa	M

9. Permanenza dei caratteri storici:	Elevata conservazione	3	Alta (leggere modifiche)	2	Media (ampliamenti coerenti)	1	Bassa (modifiche degradanti)	0	3

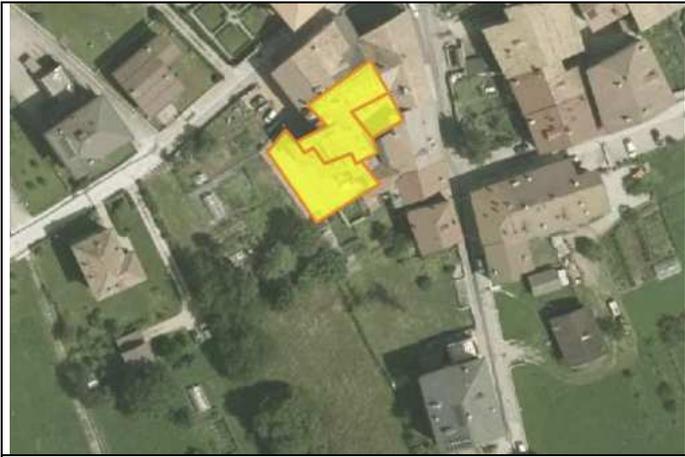
Particella edificiale	39
Data rilievo	Luglio 2023

2. Grado di utilizzo	U=Utilizzato; S= Sottoutilizzato; A= Abbandonato	U
3. Degrado fisico	N=Nullò; M= Medio; E= Elevato	N
4. Spazi di pertinenza	Qualità: E= Elevata; M= Media; B= Bassa	M

9. Permanenza dei caratteri storici:					
9.1 Volumetrie originarie	Elevata conservazione 3	Alta (leggere modifiche) 2	Media (ampliamenti coerenti) 1	Bassa (modifiche degradanti) 0	2

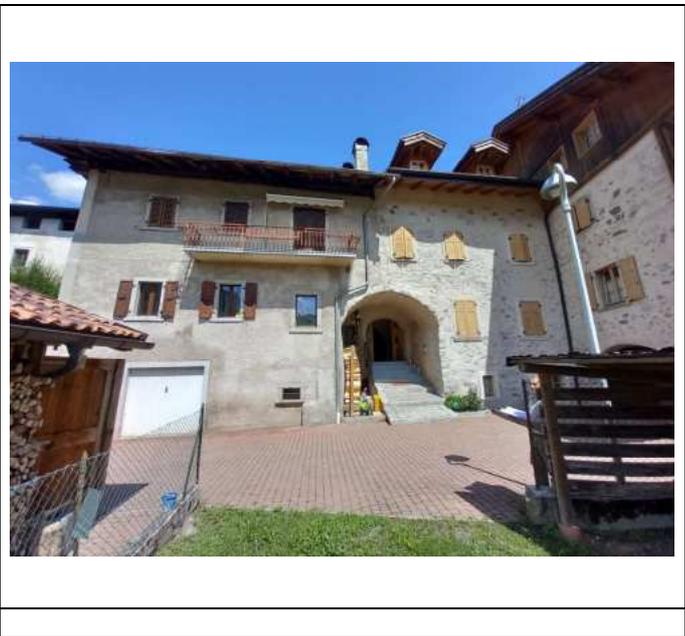
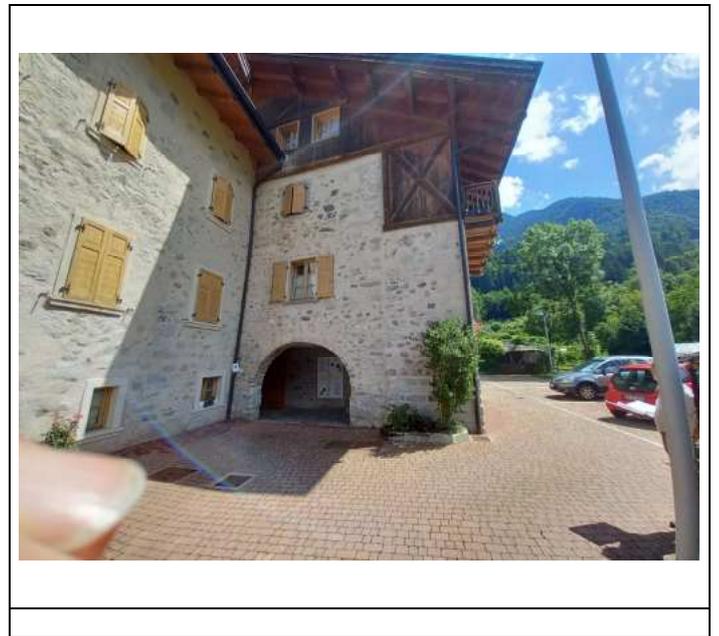
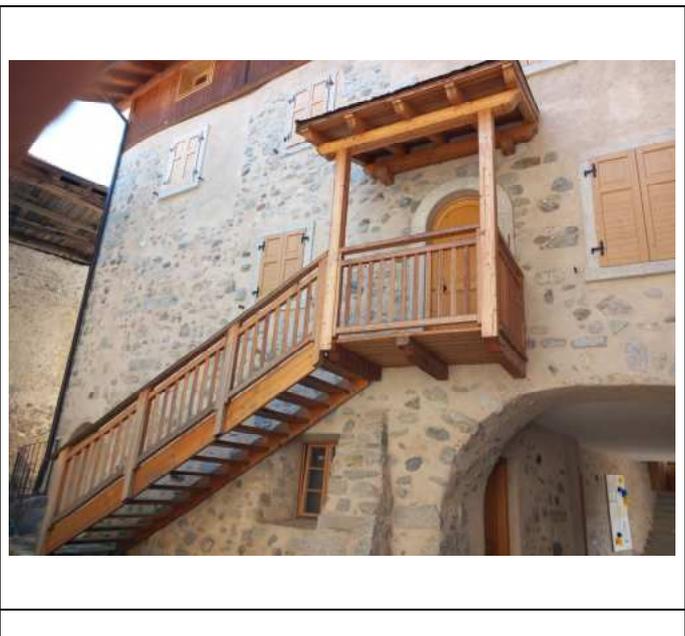
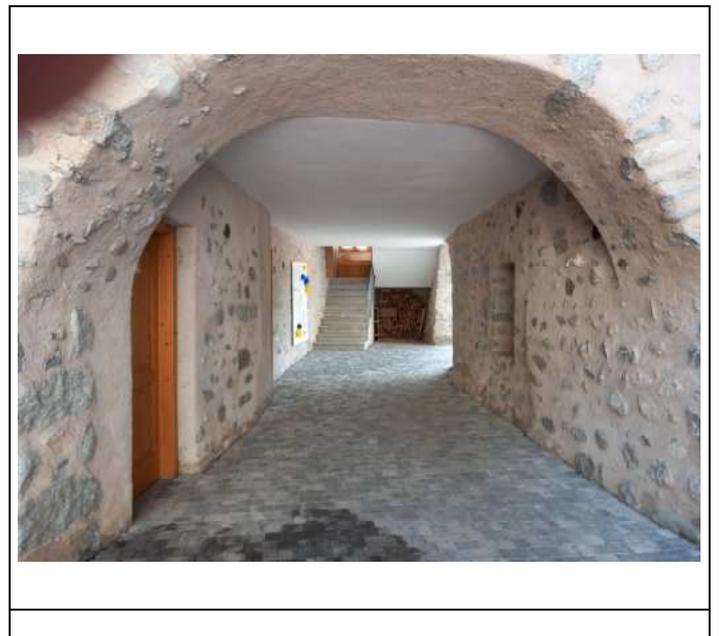
ANALISI		Unità Edilizia Nr. B.20
1a. Tipologia funzionale	Edificio principale: Prevalente e secondarie: R=Residenziale; a=Abitativo stagionale; art.=Artigianale; A=Alberghiero/ Ristorazione; C= Commerciale; S= Servizi; UP= Uso Pubblico; r= uso rurale; d= Deposito; g=Garage; n= altro ...	R- a
1b.	Edificio pertinenziale: ep	
1c.	Costruzione accessoria: ca

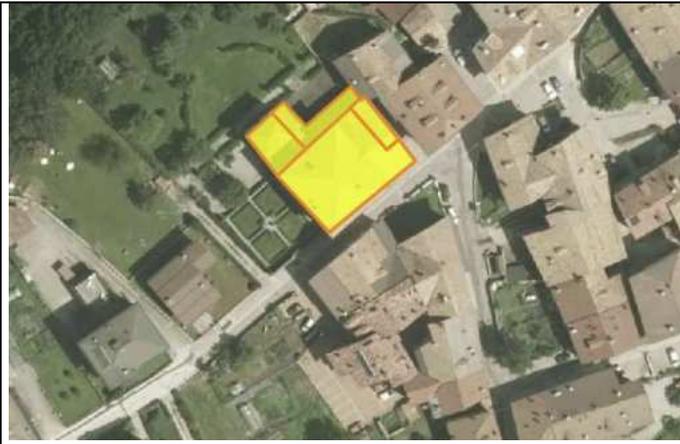
Particella edificiale	34/1
Data rilievo	Luglio 2023

ANALISI		Unità Edilizia Nr. B.21
1a. Tipologia funzionale	Edificio principale: Prevalente e secondarie: R=Residenziale; a=Abitativo stagionale; art.=Artigianale; A=Alberghiero/ Ristorazione; C= Commerciale; S= Servizi; UP= Uso Pubblico; r= uso rurale; d= Deposito; g=Garage; n= altro ...	R
1b.	Edificio pertinenziale: ep	
1c.	Costruzione accessoria: ca

2. Grado di utilizzo	U=Utilizzato; S= Sottoutilizzato; A= Abbandonato	U
3. Degrado fisico	N=Nullò; M= Medio; E= Elevato	N
4. Spazi di pertinenza	Qualità: E= Elevata; M= Media; B= Bassa	E

9. Permanenza dei caratteri storici:					
9.1 Volumetrie originarie	Elevata conservazione 3	Alta (leggere modifiche) 2	Media (ampliamenti coerenti) 1	Bassa (modifiche degradanti) 0	3

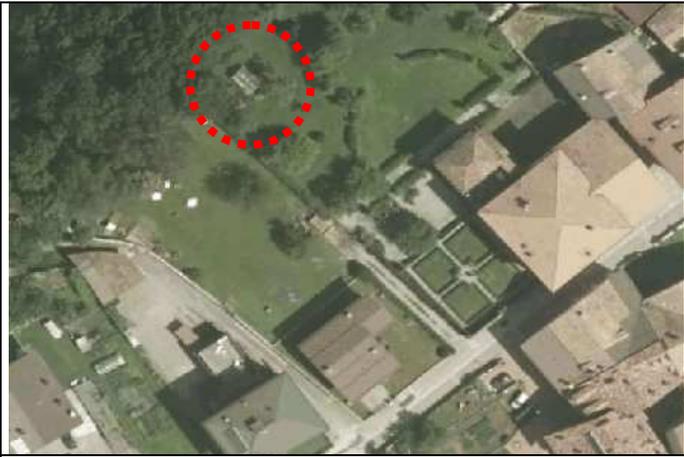
Particella edificiale	23/1
Data rilievo	Luglio 2023

2. Grado di utilizzo	U=Utilizzato; S= Sottoutilizzato; A= Abbandonato	
3. Degrado fisico	N=Nullò; M= Medio; E= Elevato	
4. Spazi di pertinenza	Qualità: E= Elevata; M= Media; B= Bassa

9. Permanenza dei caratteri storici:					
9.1 Volumetrie originarie	Elevata conservazione 3	Alta (leggere modifiche) 2	Media (ampliamenti coerenti) 1	Bassa (modifiche degradanti) 0	0

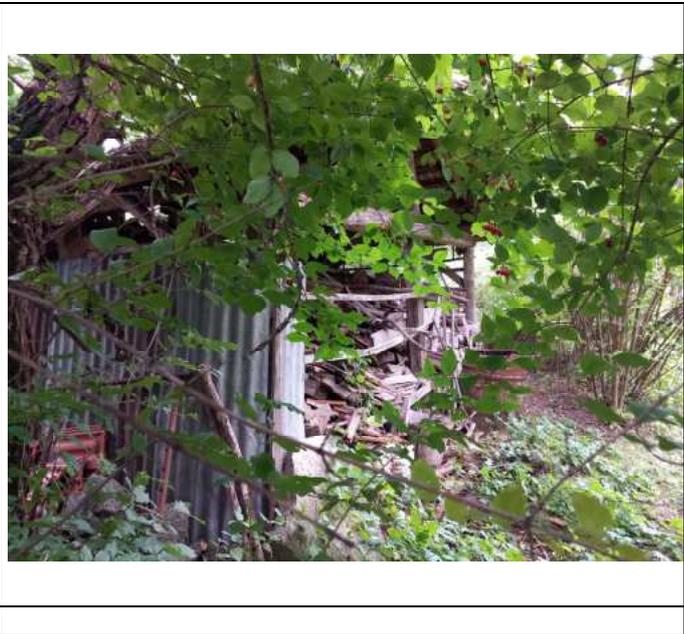
ANALISI		Unità Edilizia Nr. B.22
1a. Tipologia funzionale	Edificio principale: Prevalente e secondarie: R=Residenziale; a=Abitativo stagionale; art.=Artigianale; A=Alberghiero/ Ristorazione; C= Commerciale; S= Servizi; UP= Uso Pubblico; r= uso rurale; d= Deposito; g=Garage; n= altro ...	
1b.	Edificio pertinenziale: ep	ep
1c.	Costruzione accessoria: ca
