COMUNE DI BORGO LARES

PIANO REGOLATORE GENERALE 2024

PGIS INSEDIAMENTI STORICI SCHEDE DI CATALOGAZIONE BOLBENO SCHEDE DA 1 A 40

Febbraio 2025 - Adozione definitiva

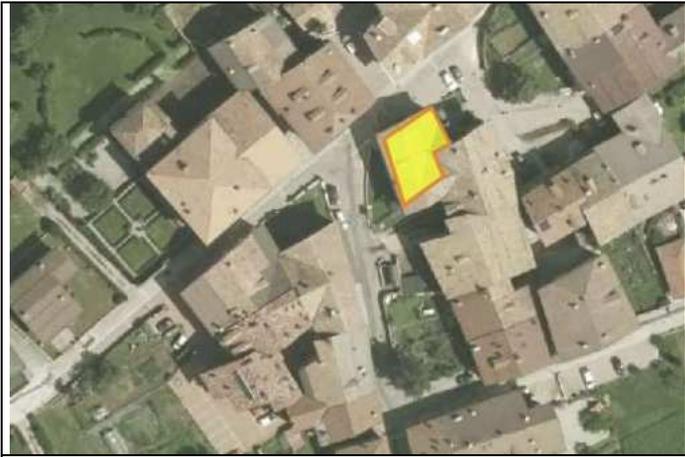
Particella edificiale	66
Data rilievo	Luglio 2023

2. Grado di utilizzo	U=Utilizzato; S= Sottoutilizzato; A= Abbandonato				U				
3. Degrado fisico	N=Nulla; M= Medio; E= Elevato				N				
4. Spazi di pertinenza	Qualità: E= Elevata; M= Media; B= Bassa				M

9. Permanenza dei caratteri storici:	Elevata conservazione	3	Alta (leggere modifiche)	2	Media (ampliamenti coerenti)	1	Bassa (modifiche degradanti)	0	1

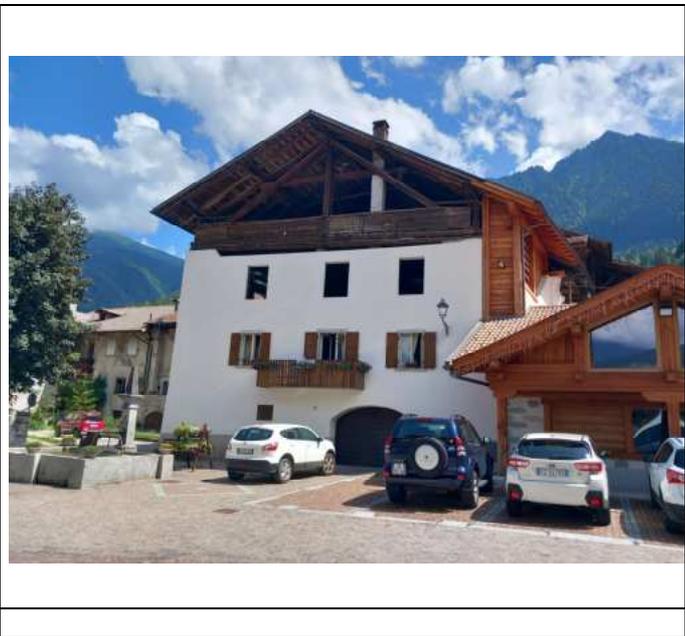
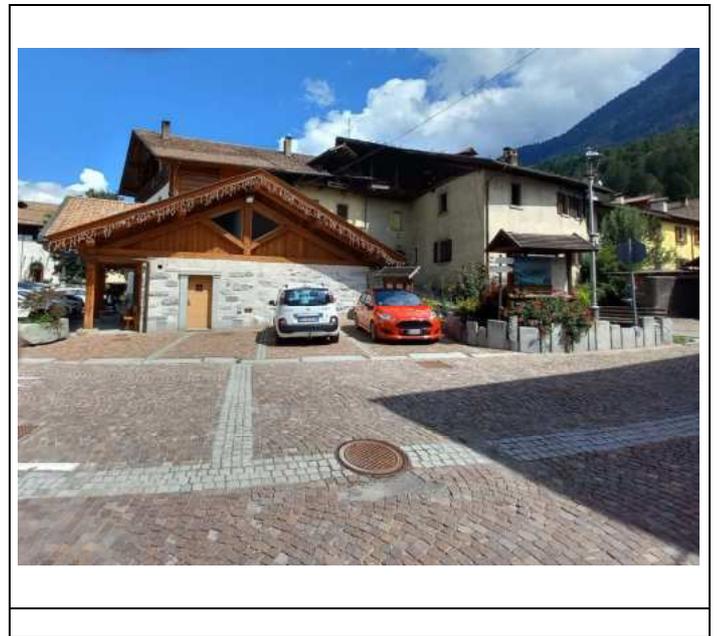
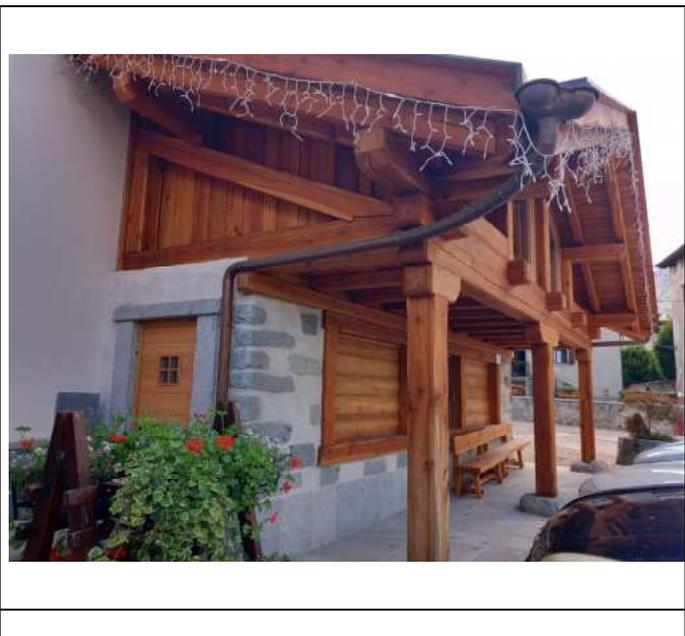
ANALISI					Unita Edilizia b.23 A				
1a. Tipologia funzionale	Edificio principale: Prevalente e secondarie: R=Residenziale; a=Abitativo stagionale; art.=Artigianale; A=Alberghiero/ Ristorazione; C= Commerciale; S= Servizi; UP= Uso Pubblico; r= uso rurale; d= Deposito; g=Garage; n= altro ...				UP- UFFICIO TURISTICO				
1b.	Edificio pertinenziale: ep								
1c.	Costruzione accessoria: ca

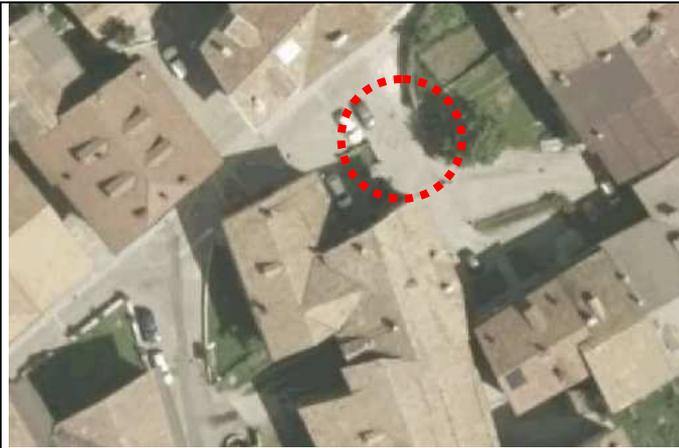
Particella edificiale	1277/1
Data rilievo	Luglio 2023

2. Grado di utilizzo	U=Utilizzato; S= Sottoutilizzato; A= Abbandonato			U	
3. Degrado fisico	N=Nullò; M= Medio; E= Elevato			N	
4. Spazi di pertinenza	Qualità: E= Elevata; M= Media; B= Bassa			E

9. Permanenza dei caratteri storici:	Elevata conservazione	3	Alta (leggere modifiche)	2	Media (ampliamenti coerenti)	1	Bassa (modifiche degradanti)	0	3

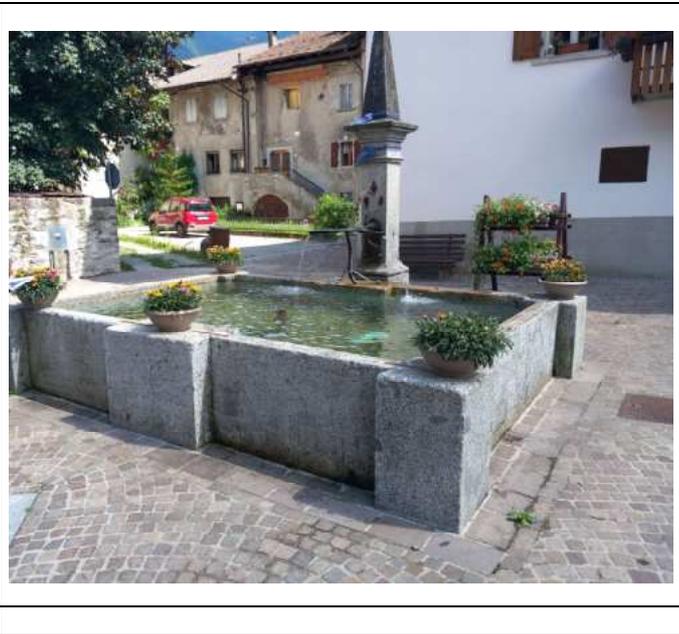
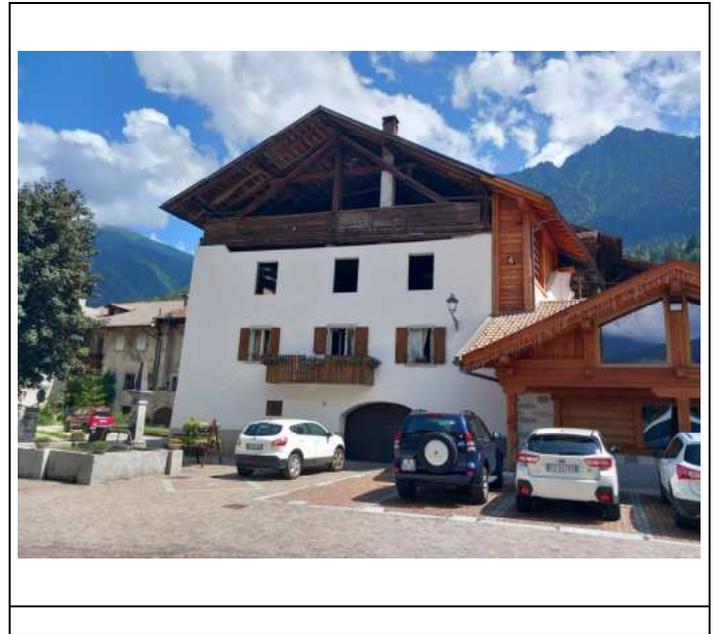
ANALISI			Unità Edilizia b.23 B		
1a. Tipologia funzionale	Edificio principale: Prevalente e secondarie: R=Residenziale; a=Abitativo stagionale; art.=Artigianale; A=Alberghiero/ Ristorazione; C= Commerciale; S= Servizi; UP= Uso Pubblico; r= uso rurale; d= Deposito; g=Garage; n= altro ...			UP fontana pubblica	
1b.	Edificio pertinenziale: ep				
1c.	Costruzione accessoria: ca

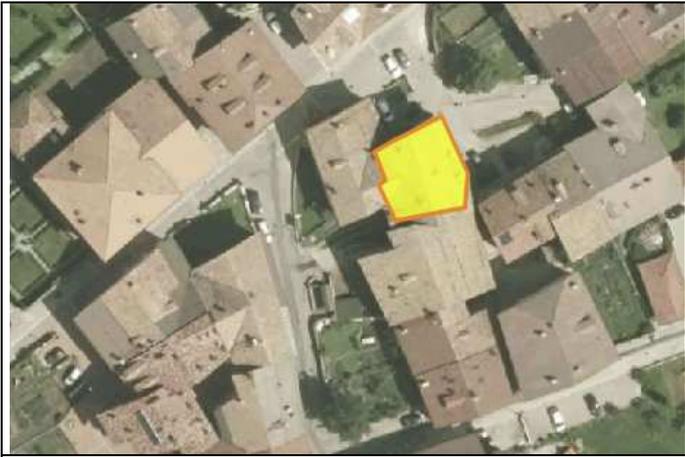
Particella edificiale	70
Data rilievo	Luglio 2023

2. Grado di utilizzo	U=Utilizzato; S= Sottoutilizzato; A= Abbandonato	U
3. Degrado fisico	N=Nullò; M= Medio; E= Elevato	N
4. Spazi di pertinenza	Qualità: E= Elevata; M= Media; B= Bassa	M

9. Permanenza dei caratteri storici:	Elevata conservazione 3	Alta (leggere modifiche) 2	Media (ampliamenti coerenti) 1	Bassa (modifiche degradanti) 0	3

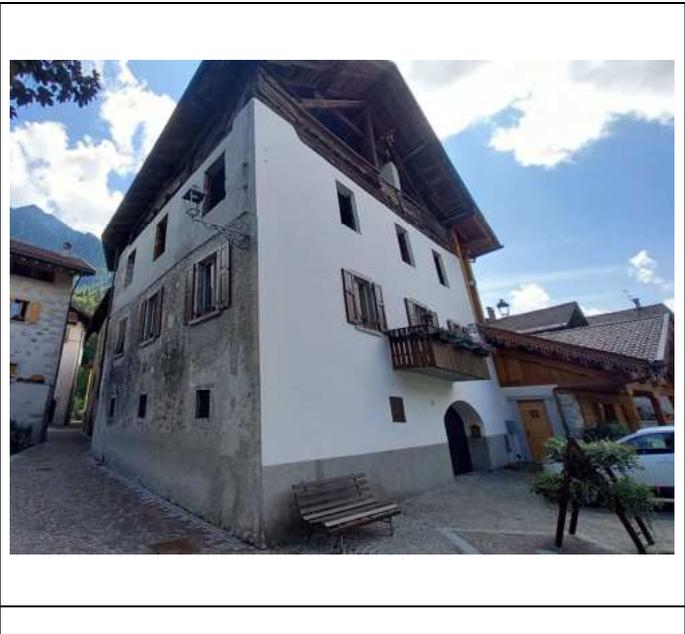
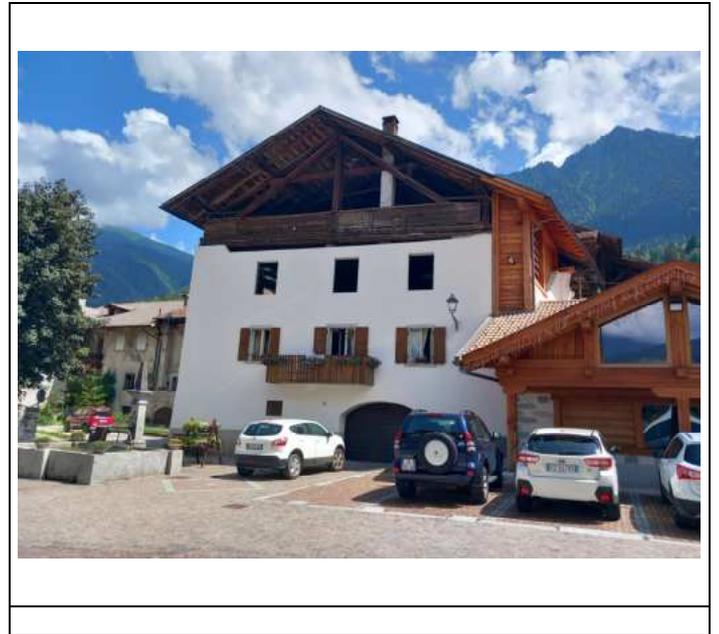
ANALISI		Unità Edilizia Nr. B.24
1a. Tipologia funzionale	Edificio principale: Prevalente e secondarie: R=Residenziale; a=Abitativo stagionale; art.=Artigianale; A=Alberghiero/ Ristorazione; C= Commerciale; S= Servizi; UP= Uso Pubblico; r= uso rurale; d= Deposito; g=Garage; n= altro ...	R
1b.	Edificio pertinenziale: ep	
1c.	Costruzione accessoria: ca

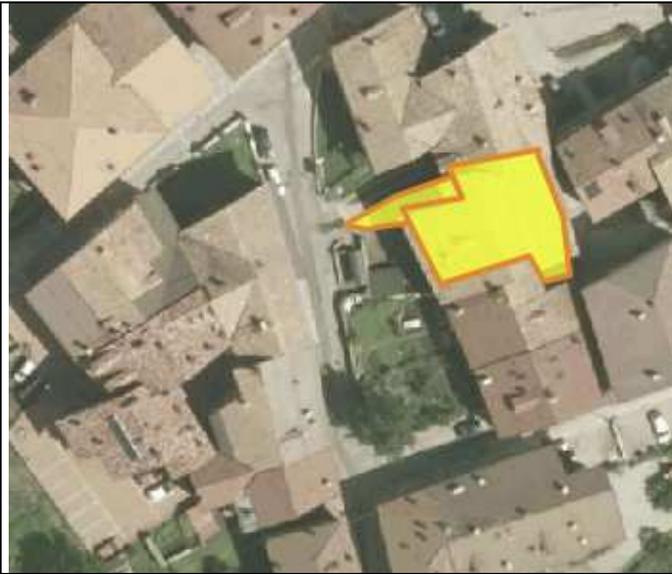
Particella edificiale	62
Data rilievo	Luglio 2023

2. Grado di utilizzo	U=Utilizzato; S= Sottoutilizzato; A= Abbandonato		U-S
3. Degrado fisico	N=Nullo; M= Medio; E= Elevato		M
4. Spazi di pertinenza	Qualità: E= Elevata; M= Media; B= Bassa		M

9. Permanenza dei caratteri storici:	Elevata conservazione	3	Alta (leggere modifiche)	2	Media (ampliamenti coerenti)	1	Bassa (modifiche degradanti)	0	2

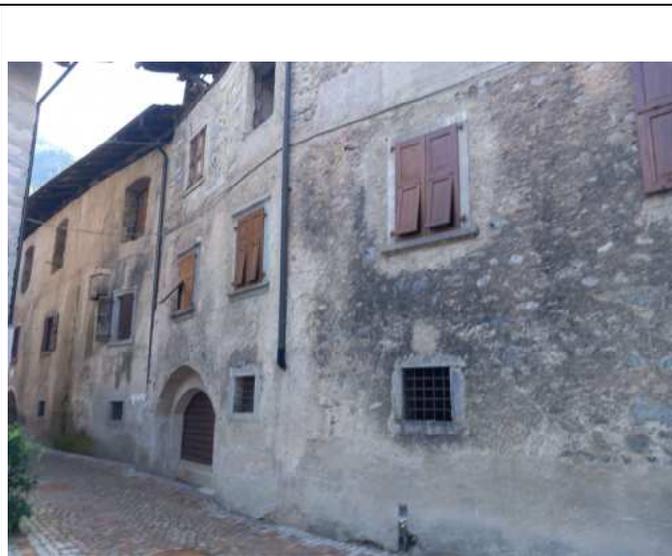
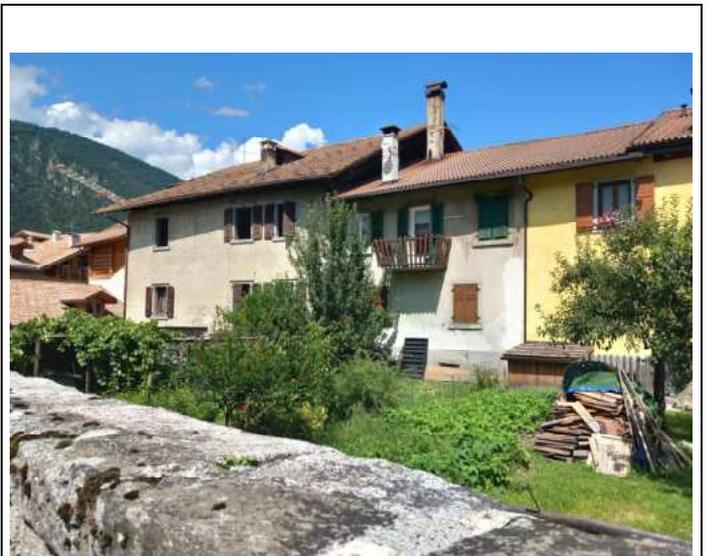
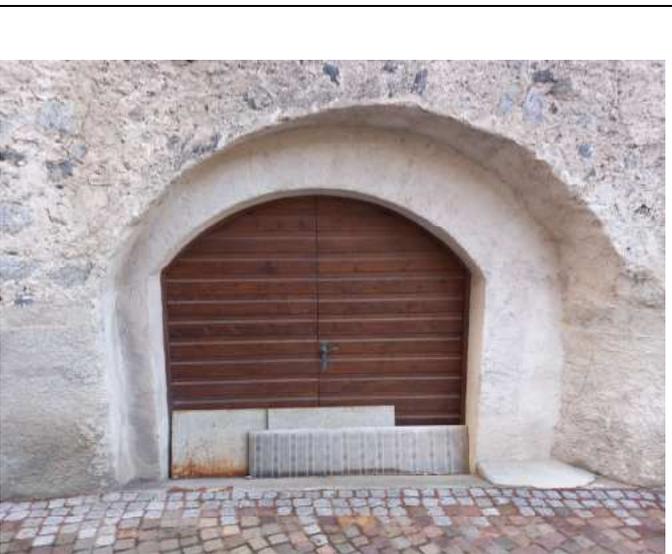
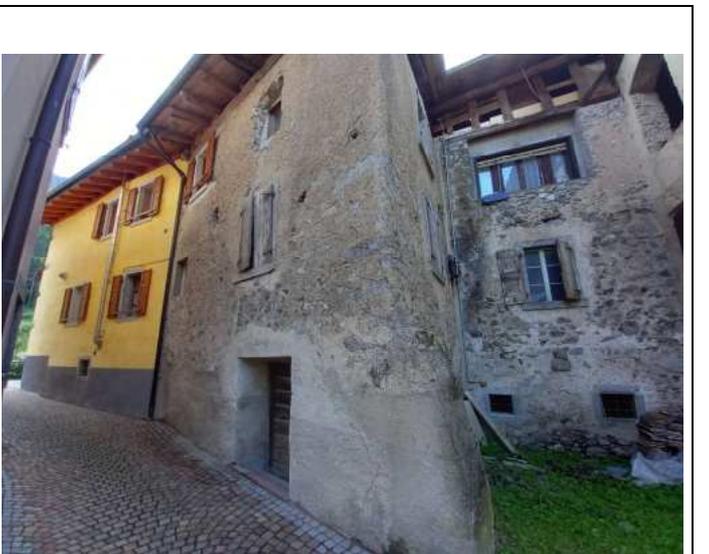
ANALISI			Unità Edilizia Nr.: B.25
1a. Tipologia funzionale	Edificio principale: Prevalente e secondarie: R=Residenziale; a=Abitativo stagionale; art.=Artigianale; A=Alberghiero/ Ristorazione; C= Commerciale; S= Servizi; UP= Uso Pubblico; r= uso rurale; d= Deposito; g=Garage; n= altro ...		R
1b.	Edificio pertinenziale: ep		
1c.	Costruzione accessoria: ca

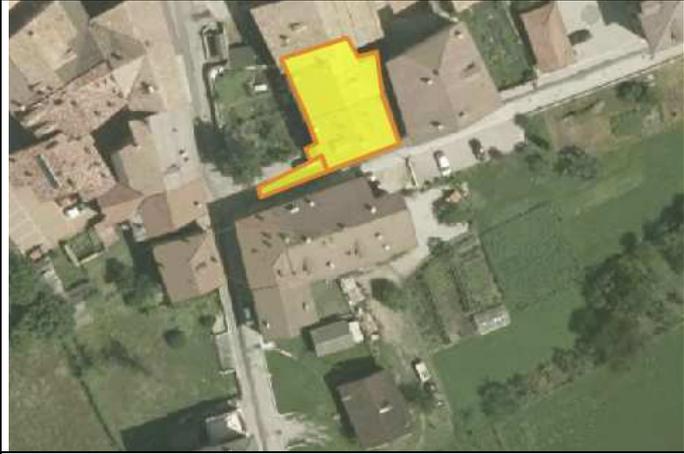
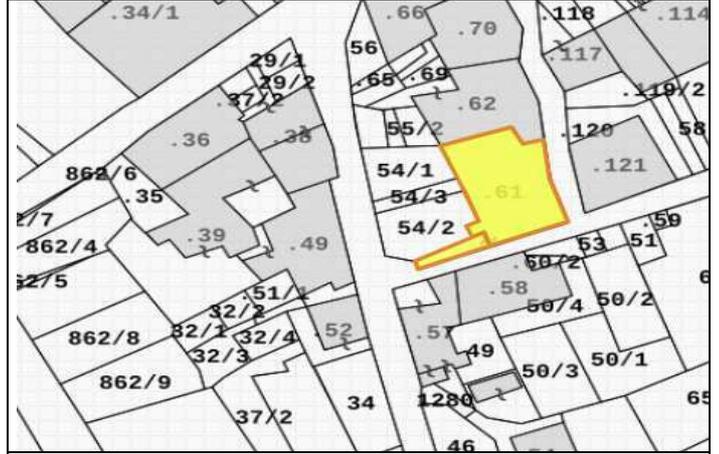
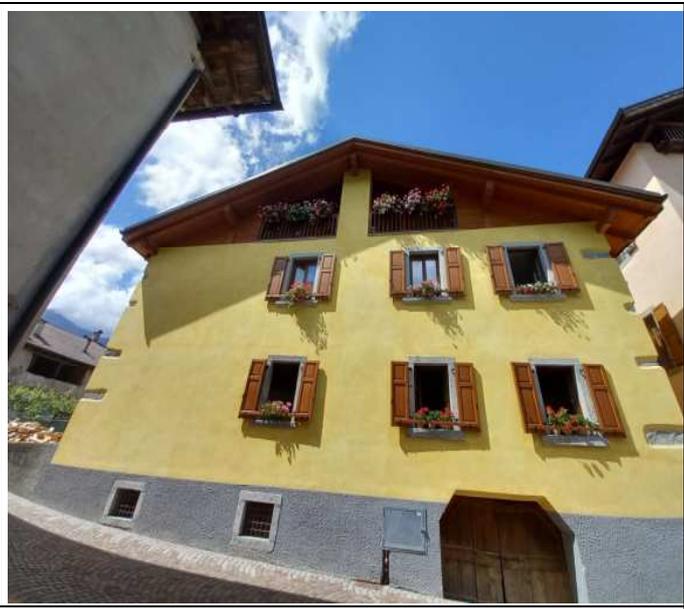
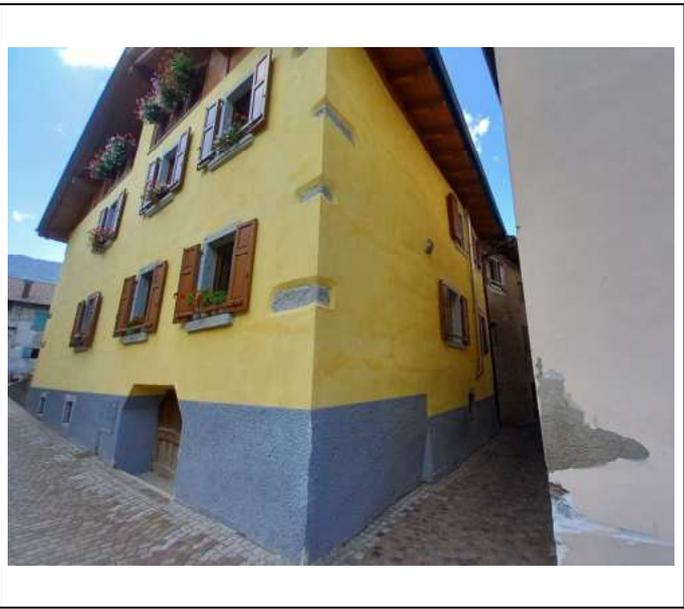
Particella edificiale	61
Data rilievo	Luglio 2023

ANALISI		Unità Edilizia Nr. B.26
1a. Tipologia funzionale	Edificio principale: Prevalente e secondarie: R=Residenziale; a=Abitativo stagionale; art.=Artigianale; A=Alberghiero/ Ristorazione; C= Commerciale; S= Servizi; UP= Uso Pubblico; r= uso rurale; d= Deposito; g=Garage; n= altro ...	R
1b.	Edificio pertinenziale: ep	
1c.	Costruzione accessoria: ca

2. Grado di utilizzo	U=Utilizzato; S= Sottoutilizzato; A= Abbandonato	U
3. Degrado fisico	N=Nullò; M= Medio; E= Elevato	N
4. Spazi di pertinenza	Qualità: E= Elevata; M= Media; B= Bassa	M

9. Permanenza dei caratteri storici:	Elevata conservazione 3	Alta (leggere modifiche) 2	Media (ampliamenti coerenti) 1	Bassa (modifiche degradanti) 0	2

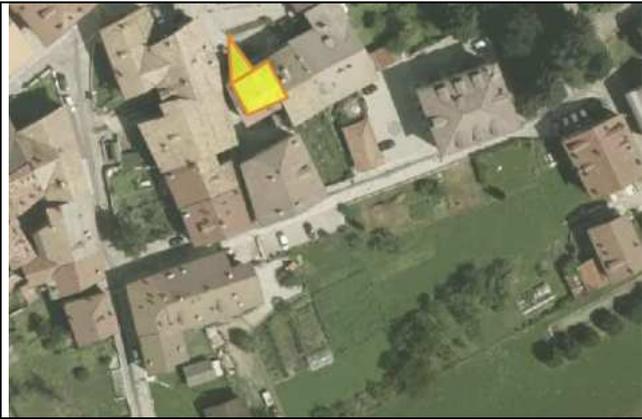
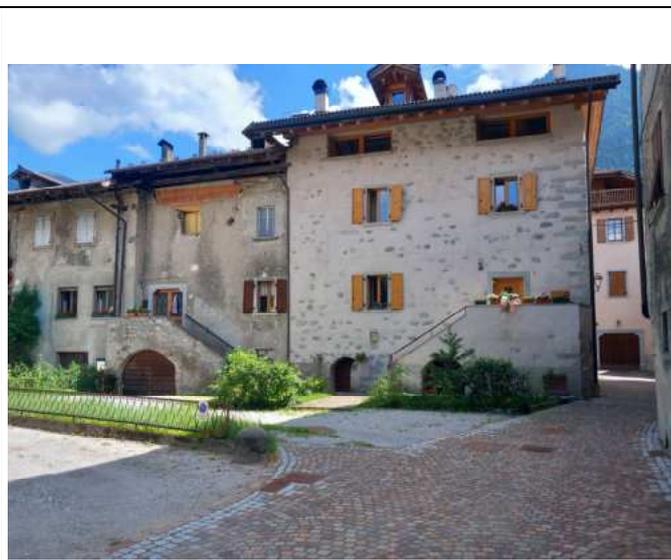
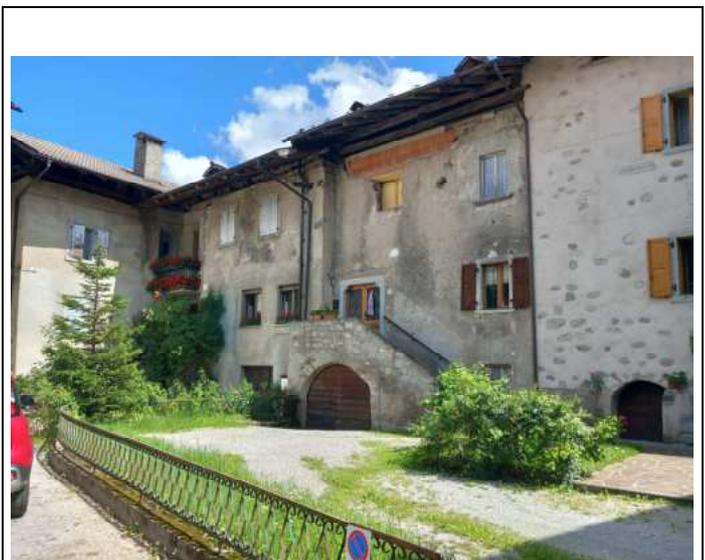
Particella edificiale	117
Data rilievo	Luglio 2023

ANALISI		Unità Edilizia Nr. B.27
1a. Tipologia funzionale	Edificio principale: Prevalente e secondarie: R=Residenziale; a=Abitativo stagionale; art.=Artigianale; A=Alberghiero/ Ristorazione; C= Commerciale; S= Servizi; UP= Uso Pubblico; r= uso rurale; d= Deposito; g=Garage; n= altro ...	R
1b.	Edificio pertinenziale: ep	
1c.	Costruzione accessoria: ca

2. Grado di utilizzo	U=Utilizzato; S= Sottoutilizzato; A= Abbandonato	U
3. Degrado fisico	N=Nullò; M= Medio; E= Elevato	N
4. Spazi di pertinenza	Qualità: E= Elevata; M= Media; B= Bassa	M

9. Permanenza dei caratteri storici:	Elevata conservazione	3	Alta (leggere modifiche)	2	Media (ampliamenti coerenti)	1	Bassa (modifiche degradanti)	0	2

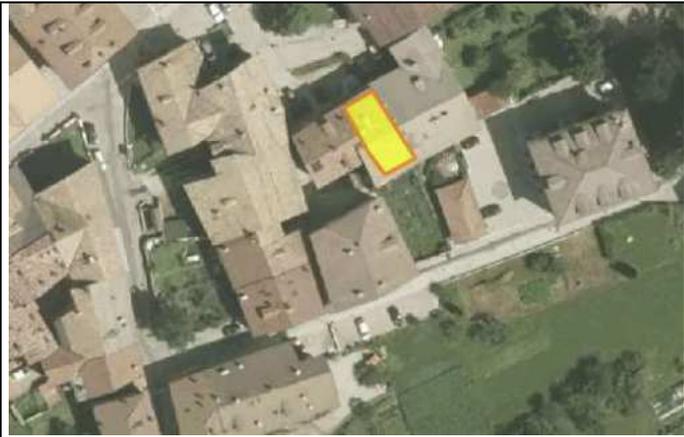
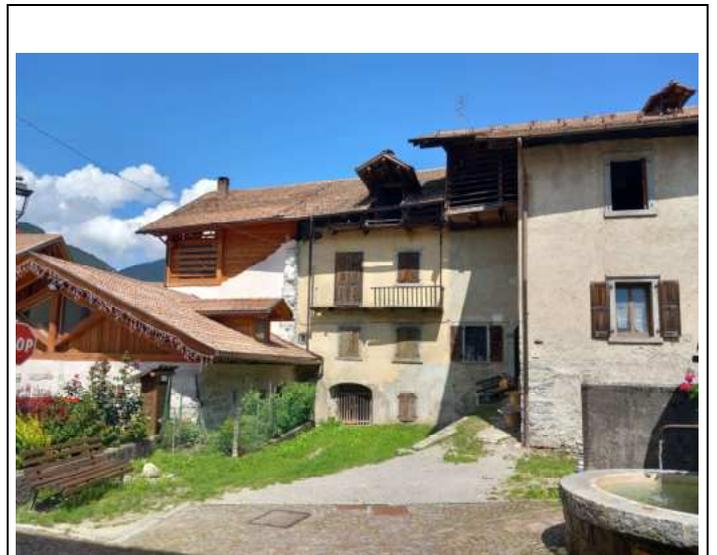
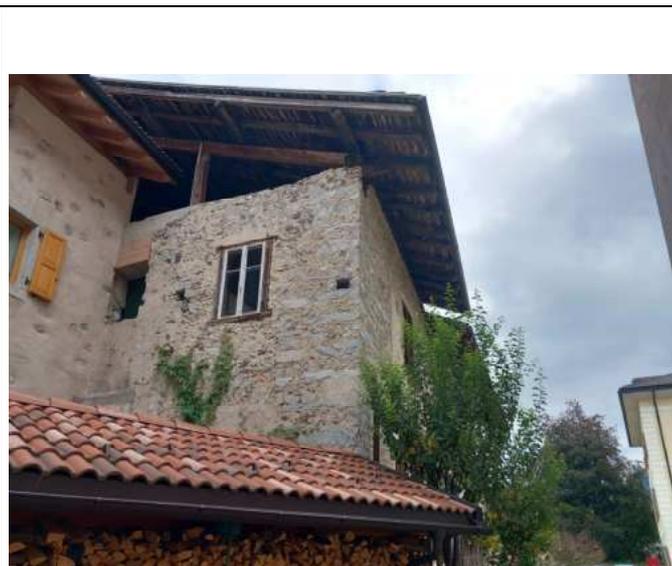
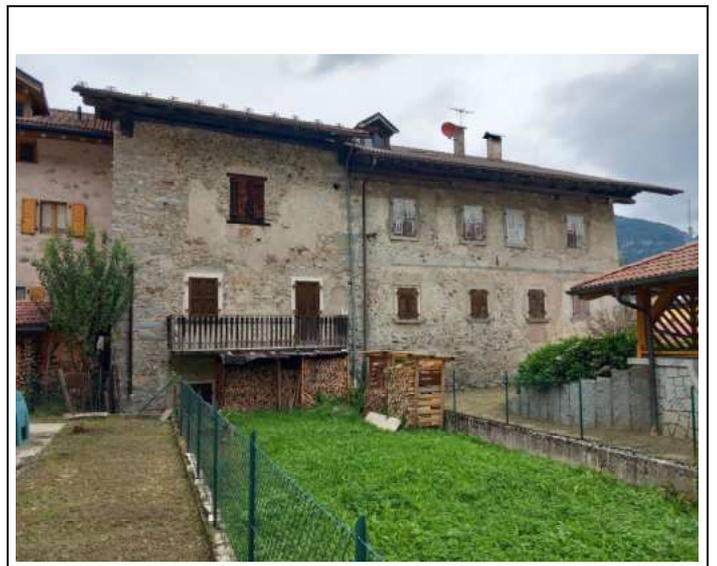
Particella edificiale	116
Data rilievo	Luglio 2023

ANALISI		Unità Edilizia Nr. B.28
1a. Tipologia funzionale	Edificio principale: Prevalente e secondarie: R=Residenziale; a=Abitativo stagionale; art.=Artigianale; A=Alberghiero/ Ristorazione; C= Commerciale; S= Servizi; UP= Uso Pubblico; r= uso rurale; d= Deposito; g=Garage; n= altro ...	R
1b.	Edificio pertinenziale: ep	
1c.	Costruzione accessoria: ca

2. Grado di utilizzo	U=Utilizzato; S= Sottoutilizzato; A= Abbandonato	U - S
3. Degrado fisico	N=Nullò; M= Medio; E= Elevato	M
4. Spazi di pertinenza	Qualità: E= Elevata; M= Media; B= Bassa	M

9. Permanenza dei caratteri storici:					
9.1 Volumetrie originarie	Elevata conservazione 3	Alta (leggere modifiche) 2	Media (ampliamenti coerenti) 1	Bassa (modifiche degradanti) 0	2

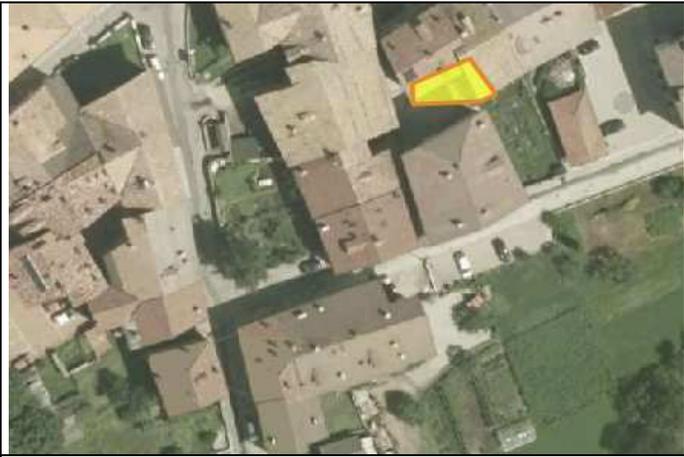
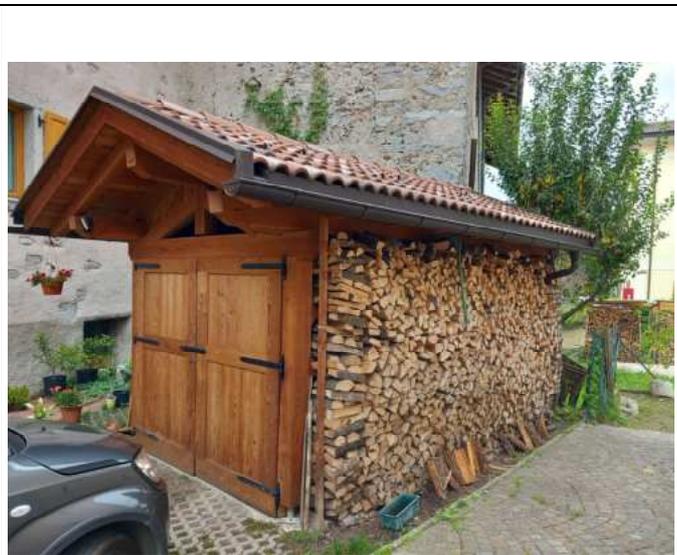
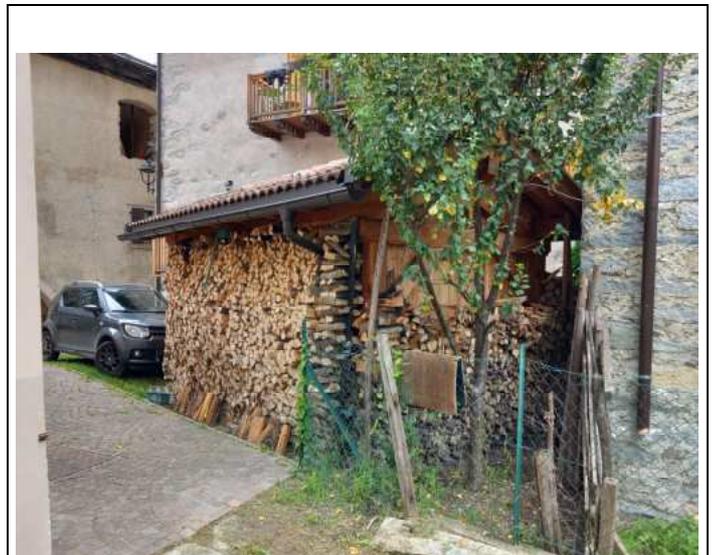
Particella edificiale	119/1
Data rilievo	Luglio 2023

ANALISI		Unità Edilizia Nr.: B.29
1a. Tipologia funzionale	Edificio principale: Prevalente e secondarie: R=Residenziale; a=Abitativo stagionale; art.=Artigianale; A=Alberghiero/ Ristorazione; C= Commerciale; S= Servizi; UP= Uso Pubblico; r= uso rurale; d= Deposito; g=Garage; n= altro ...	
1b.	Edificio pertinenziale: ep	
1c.	Costruzione accessoria: ca	ca

2. Grado di utilizzo	U=Utilizzato; S= Sottoutilizzato; A= Abbandonato	U
3. Degrado fisico	N=Nullò; M= Medio; E= Elevato	N
4. Spazi di pertinenza	Qualità: E= Elevata; M= Media; B= Bassa	M

9. Permanenza dei caratteri storici:					
9.1 Volumetrie originarie	Elevata conservazione 3	Alta (leggere modifiche) 2	Media (ampliamenti coerenti) 1	Bassa (modifiche degradanti) 0	1

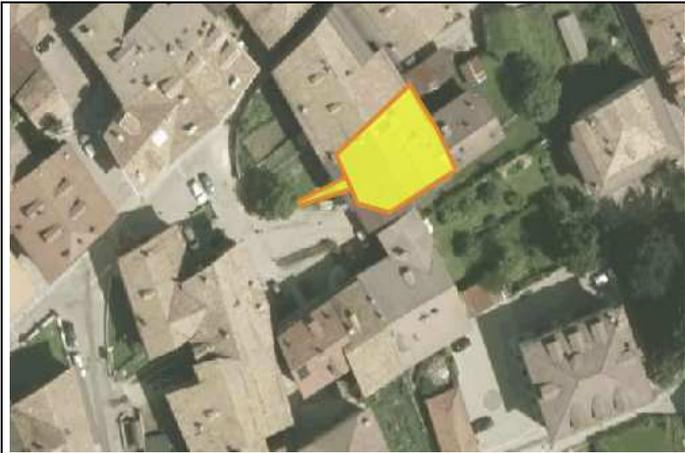
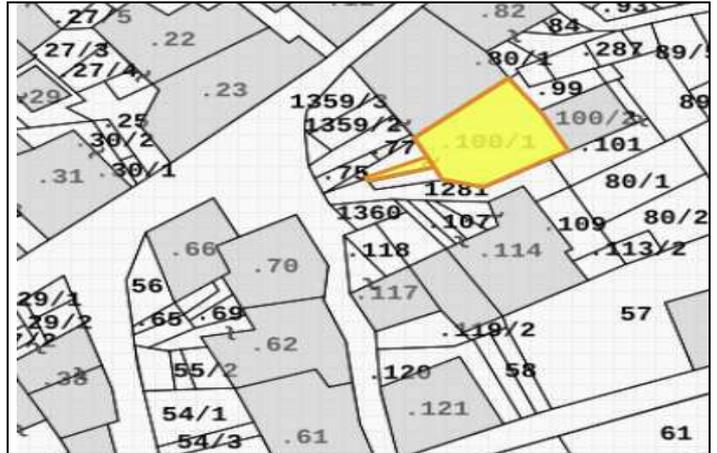
Particella edificiale	100/1
Data rilievo	Luglio 2023

2. Grado di utilizzo	U=Utilizzato; S= Sottoutilizzato; A= Abbandonato	U
3. Degrado fisico	N=Nullò; M= Medio; E= Elevato	N
4. Spazi di pertinenza	Qualità: E= Elevata; M= Media; B= Bassa	M

9. Permanenza dei caratteri storici:					
9.1 Volumetrie originarie	Elevata conservazione 3	Alta (leggere modifiche) 2	Media (ampliamenti coerenti) 1	Bassa (modifiche degradanti) 0	2

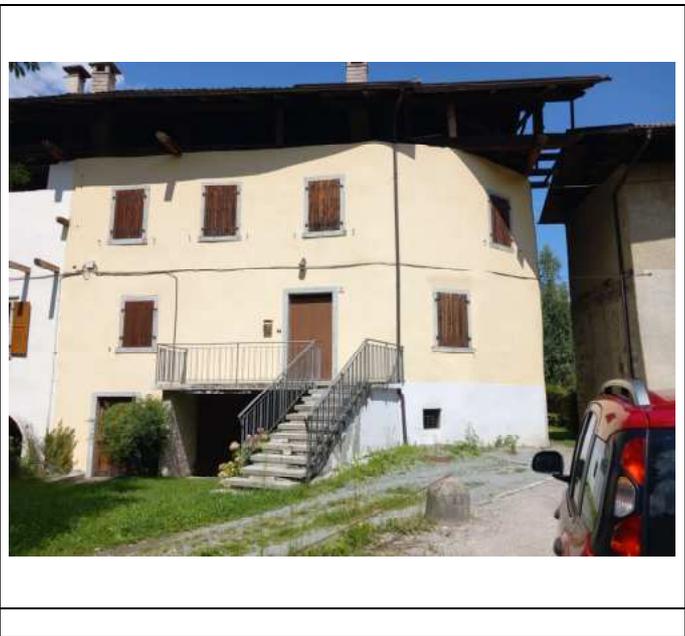
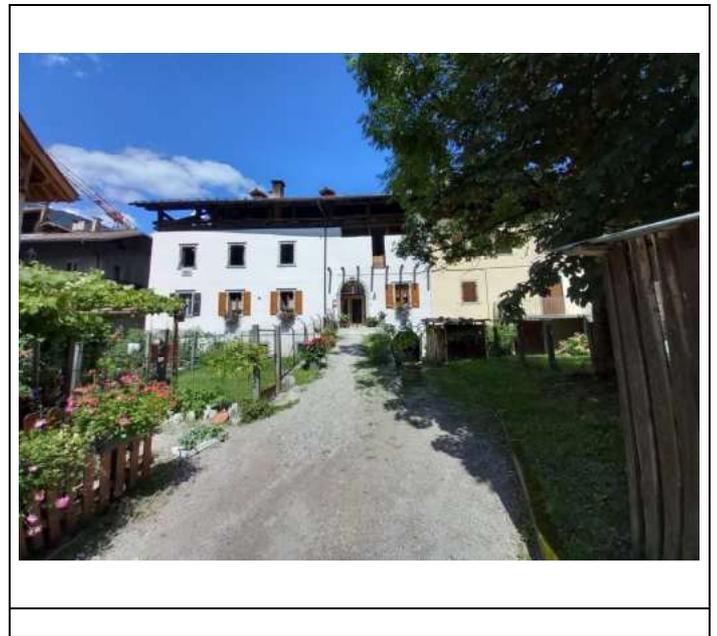
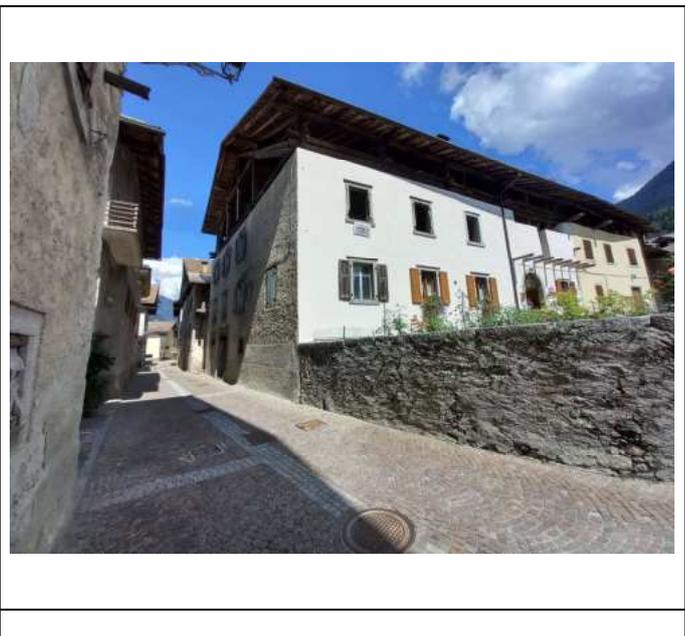
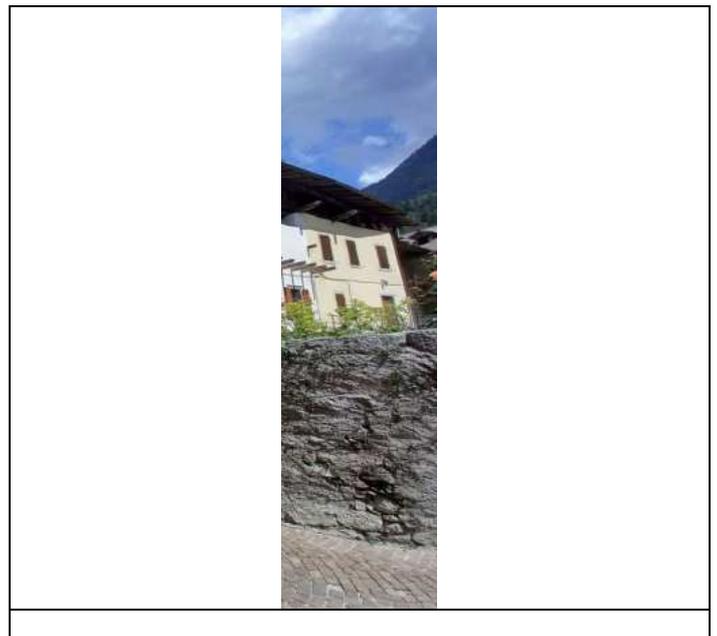
ANALISI		Unità Edilizia Nr. B.30
1a. Tipologia funzionale	Edificio principale: Prevalente e secondarie: R=Residenziale; a=Abitativo stagionale; art.=Artigianale; A=Alberghiero/ Ristorazione; C= Commerciale; S= Servizi; UP= Uso Pubblico; r= uso rurale; d= Deposito; g=Garage; n= altro ...	R
1b.	Edificio pertinenziale: ep	
1c.	Costruzione accessoria: ca

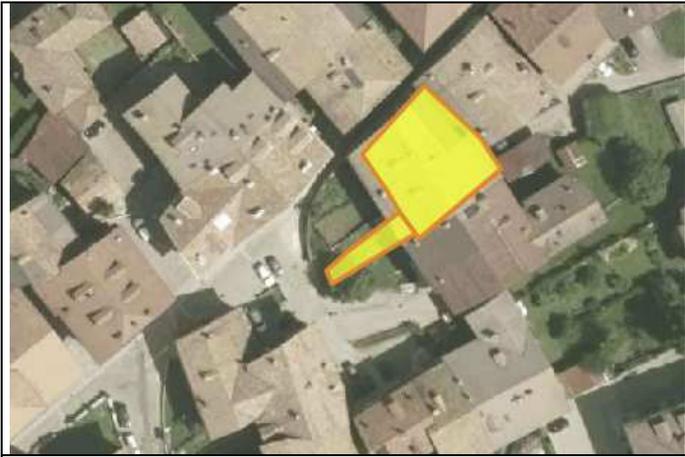
Particella edificiale	79
Data rilievo	Luglio 2023

2. Grado di utilizzo	U=Utilizzato; S= Sottoutilizzato; A= Abbandonato	U - S
3. Degrado fisico	N=Nullò; M= Medio; E= Elevato	M
4. Spazi di pertinenza	Qualità: E= Elevata; M= Media; B= Bassa	M

9. Permanenza dei caratteri storici:	Elevata conservazione 3	Alta (leggere modifiche) 2	Media (ampliamenti coerenti) 1	Bassa (modifiche degradanti) 0	2

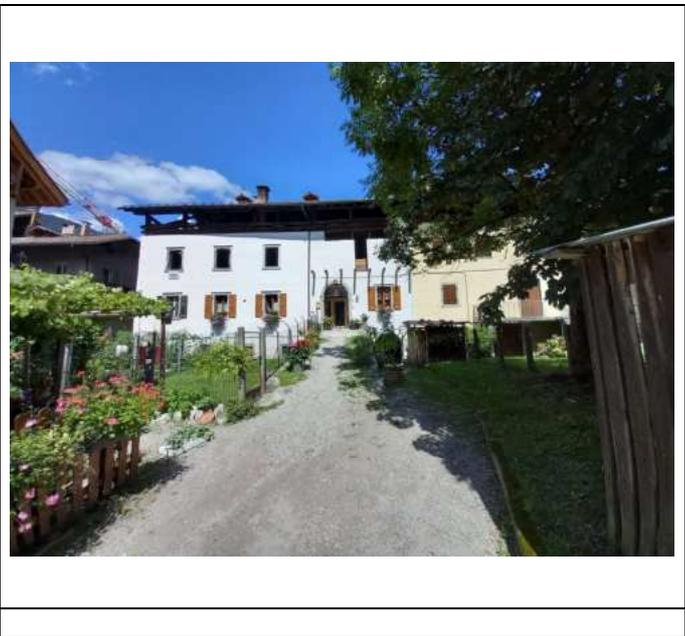
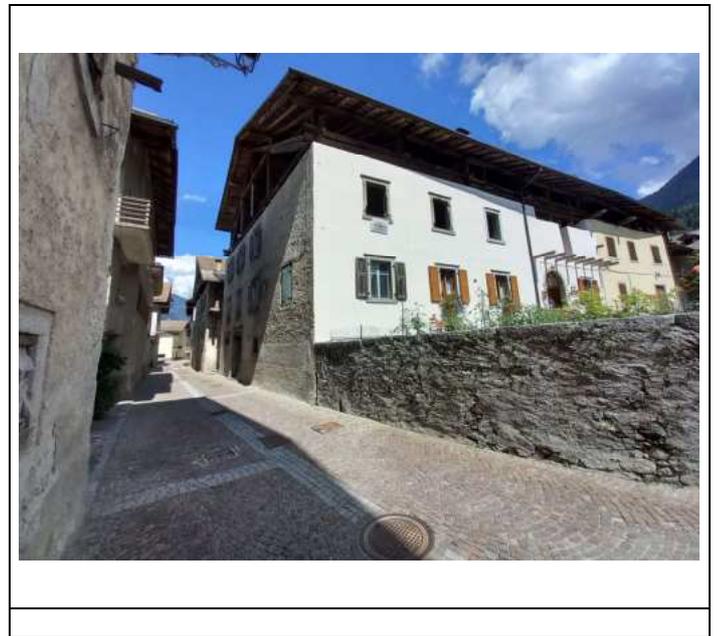
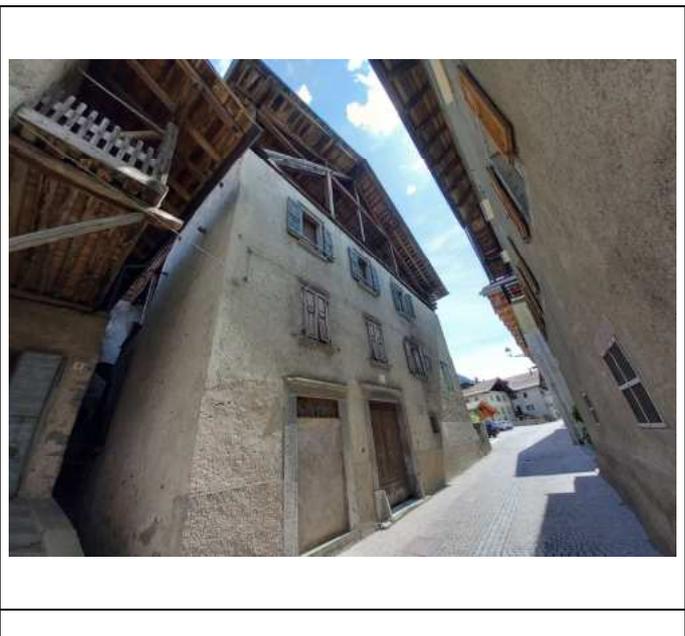
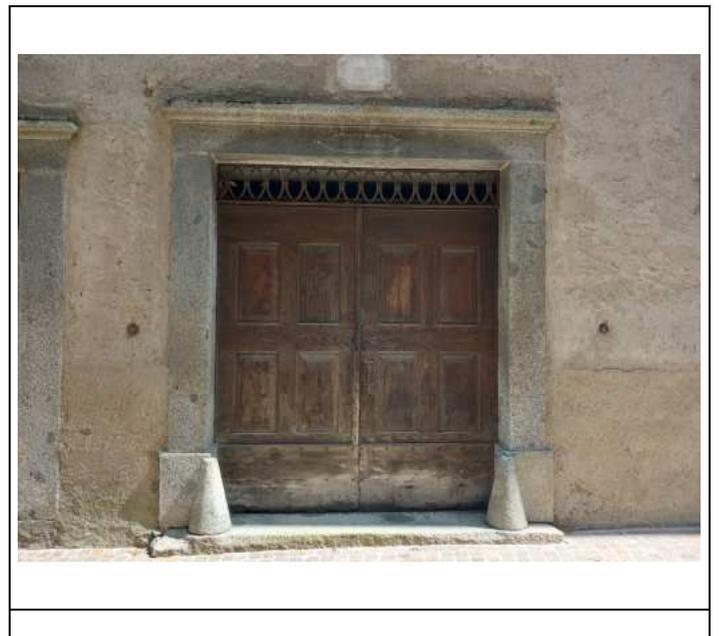
ANALISI		Unità Edilizia Nr. B.31
1a. Tipologia funzionale	Edificio principale: Prevalente e secondarie: R=Residenziale; a=Abitativo stagionale; art.=Artigianale; A=Alberghiero/ Ristorazione; C= Commerciale; S= Servizi; UP= Uso Pubblico; r= uso rurale; d= Deposito; g=Garage; n= altro ...	R
1b.	Edificio pertinenziale: ep	
1c.	Costruzione accessoria: ca

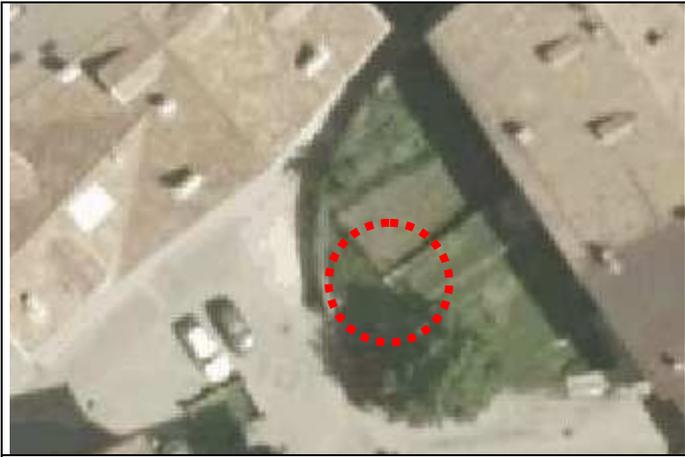
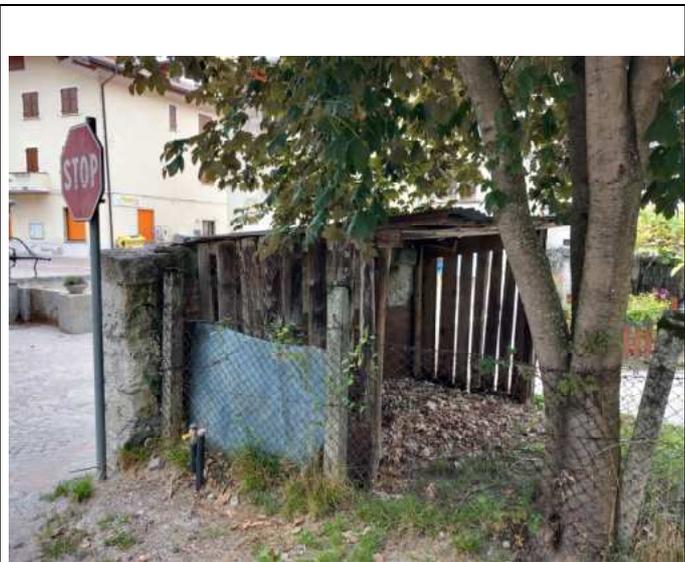
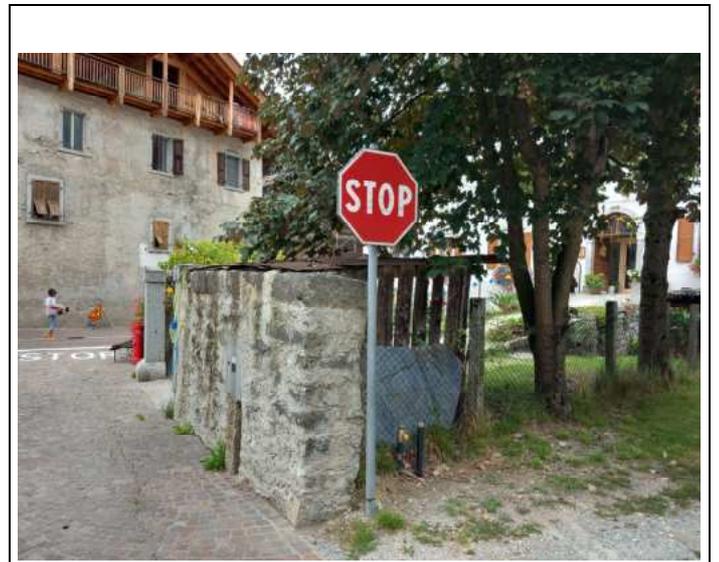
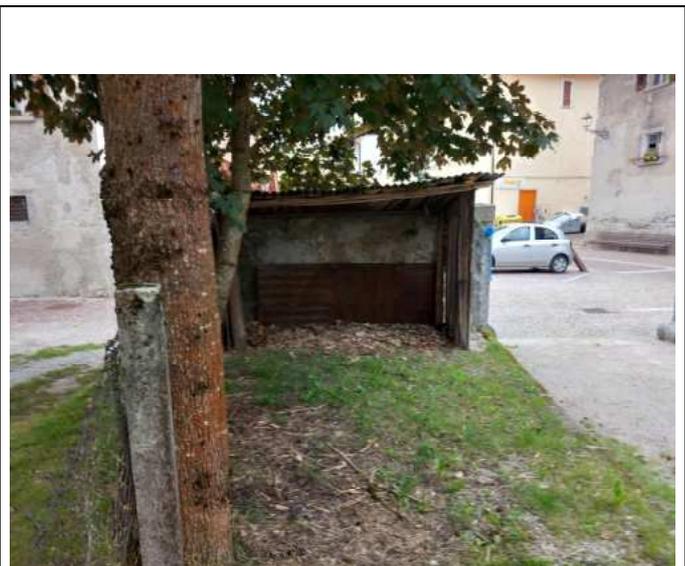
Particella edificiale	79
Data rilievo	Luglio 2023

ANALISI		Unità Edilizia Nr. B.32
1a. Tipologia funzionale	Edificio principale: Prevalente e secondarie: R=Residenziale; a=Abitativo stagionale; art.=Artigianale; A=Alberghiero/ Ristorazione; C= Commerciale; S= Servizi; UP= Uso Pubblico; r= uso rurale; d= Deposito; g=Garage; n= altro ...	
1b.	Edificio pertinenziale: ep	ep
1c.	Costruzione accessoria: ca

2. Grado di utilizzo	U=Utilizzato; S= Sottoutilizzato; A= Abbandonato	S
3. Degrado fisico	N=Nullò; M= Medio; E= Elevato	M
4. Spazi di pertinenza	Qualità: E= Elevata; M= Media; B= Bassa	B

9. Permanenza dei caratteri storici:	Elevata conservazione 3	Alta (leggere modifiche) 2	Media (ampliamenti coerenti) 1	Bassa (modifiche degradanti) 0	
9.1 Volumetrie originarie	Elevata conservazione 3	Alta (leggere modifiche) 2	Media (rifacimenti coerenti) 1	Bassa (rifacimenti alteranti) 0

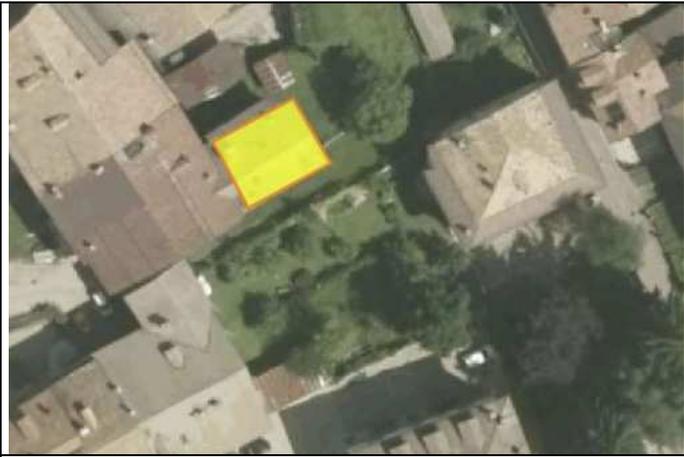
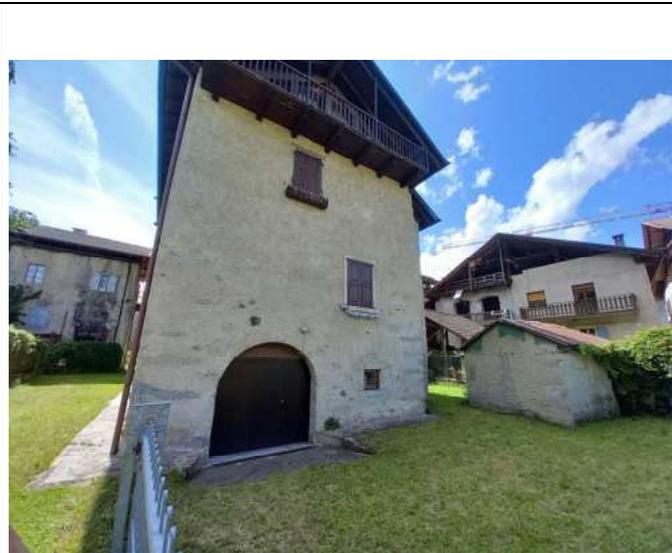
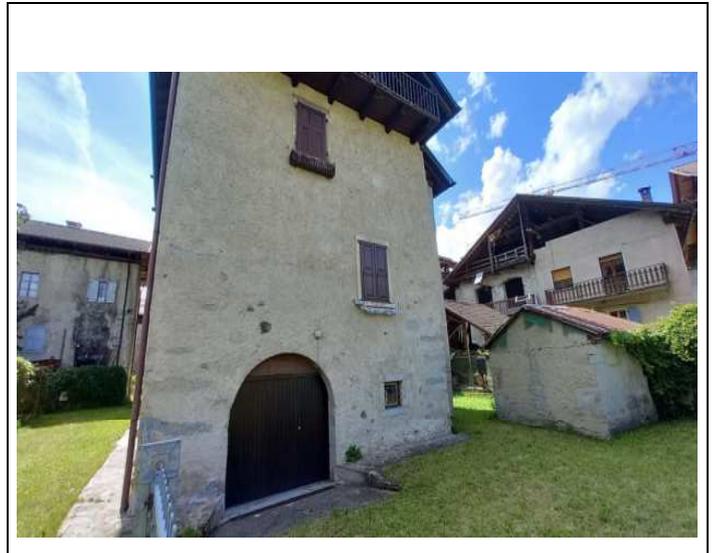
Particella edificiale	.100/2
Data rilievo	Luglio 2023

ANALISI		Unità Edilizia Nr. B.33
1a. Tipologia funzionale	Edificio principale: Prevalente e secondarie: R=Residenziale; a=Abitativo stagionale; art.=Artigianale; A=Alberghiero/ Ristorazione; C= Commerciale; S= Servizi; UP= Uso Pubblico; r= uso rurale; d= Deposito; g=Garage; n= altro ...	R
1b.	Edificio pertinenziale: ep	
1c.	Costruzione accessoria: ca

2. Grado di utilizzo	U=Utilizzato; S= Sottoutilizzato; A= Abbandonato	U - S
3. Degrado fisico	N=Nullò; M= Medio; E= Elevato	n
4. Spazi di pertinenza	Qualità: E= Elevata; M= Media; B= Bassa	M

9. Permanenza dei caratteri storici:					
9.1 Volumetrie originarie	Elevata conservazione 3	Alta (leggere modifiche) 2	Media (ampliamenti coerenti) 1	Bassa (modifiche degradanti) 0	3

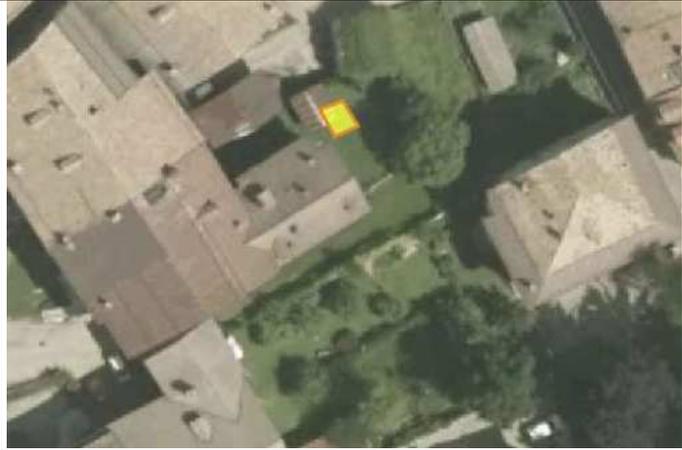
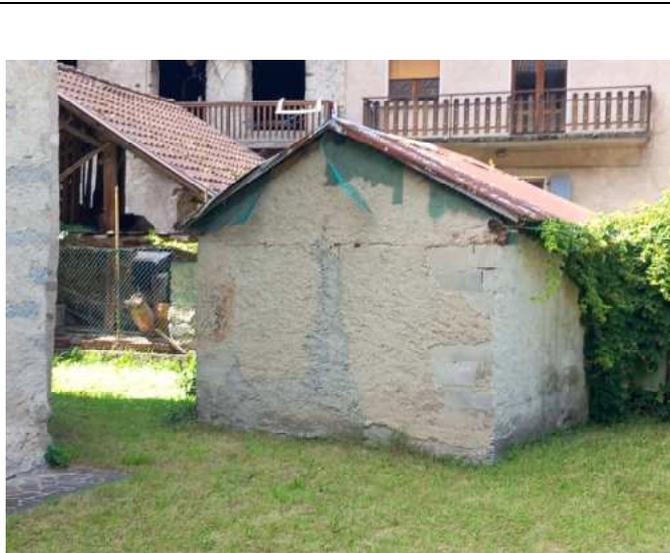
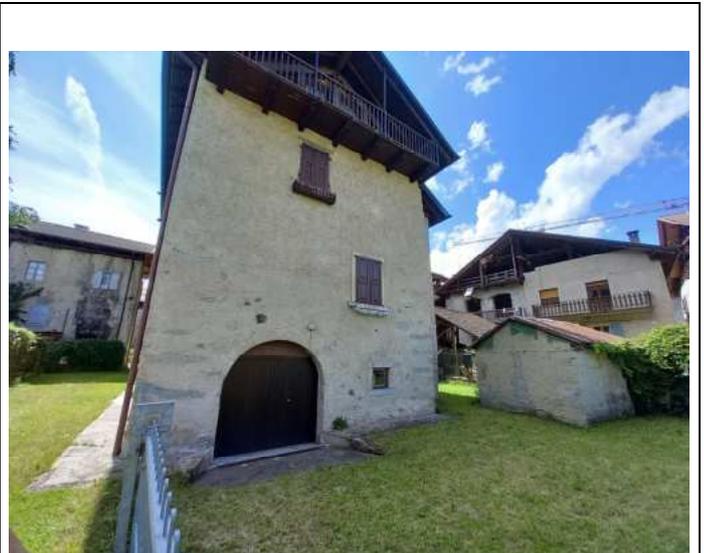
Particella edificiale	97
Data rilievo	Luglio 2023

ANALISI		Unità Edilizia Nr. B.34
1a. Tipologia funzionale	Edificio principale: Prevalente e secondarie: R=Residenziale; a=Abitativo stagionale; art.=Artigianale; A=Alberghiero/ Ristorazione; C= Commerciale; S= Servizi; UP= Uso Pubblico; r= uso rurale; d= Deposito; g=Garage; n= altro ...	d uso deposito
1b.	Edificio pertinenziale: ep	
1c.	Costruzione accessoria: ca	ca

2. Grado di utilizzo	U=Utilizzato; S= Sottoutilizzato; A= Abbandonato	U
3. Degrado fisico	N=Nullò; M= Medio; E= Elevato	M
4. Spazi di pertinenza	Qualità: E= Elevata; M= Media; B= Bassa	M

9. Permanenza dei caratteri storici:					
9.1 Volumetrie originarie	Elevata conservazione 3	Alta (leggere modifiche) 2	Media (ampliamenti coerenti) 1	Bassa (modifiche degradanti) 0	3

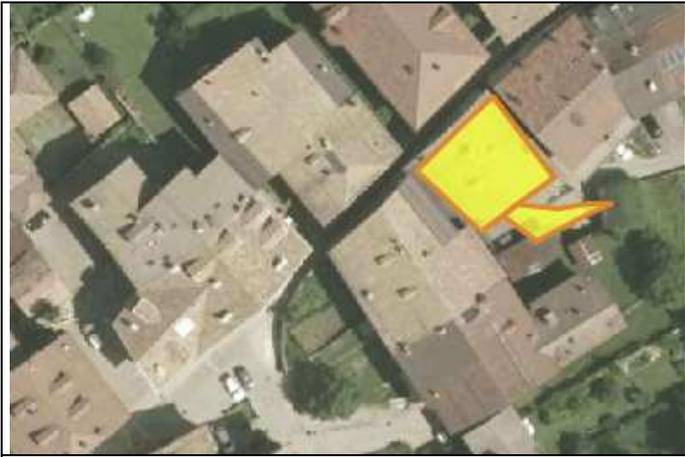
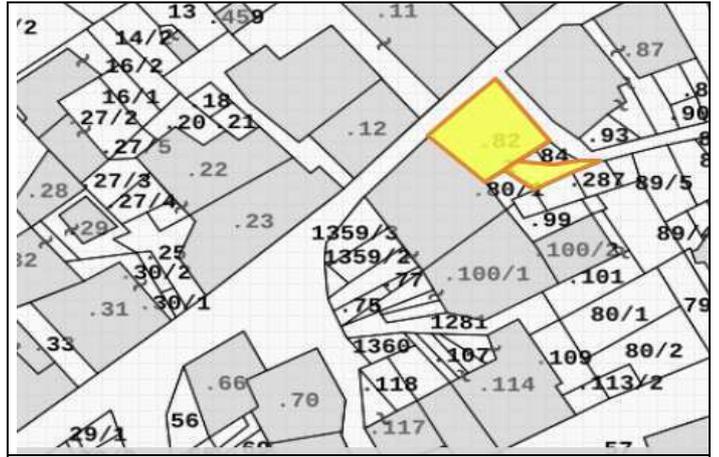
Particella edificiale	82
Data rilievo	Luglio 2023

2. Grado di utilizzo	U=Utilizzato; S= Sottoutilizzato; A= Abbandonato				U – S				
3. Degrado fisico	N=Nulla; M= Medio; E= Elevato				M				
4. Spazi di pertinenza	Qualità: E= Elevata; M= Media; B= Bassa				M

9. Permanenza dei caratteri storici:	Elevata conservazione	3	Alta (leggere modifiche)	2	Media (ampliamenti coerenti)	1	Bassa (modifiche degradanti)	0	2
