COMUNE DI BORGO LARES

PIANO REGOLATORE GENERALE 2024

PGIS INSEDIAMENTI STORICI SCHEDE DI CATALOGAZIONE BOLBENO SCHEDE DA 1 A 40

Febbraio 2025 - Adozione definitiva

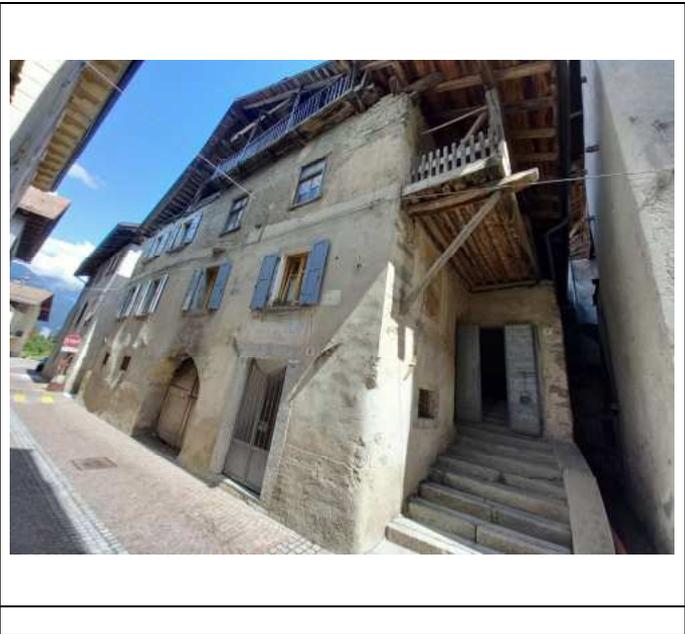
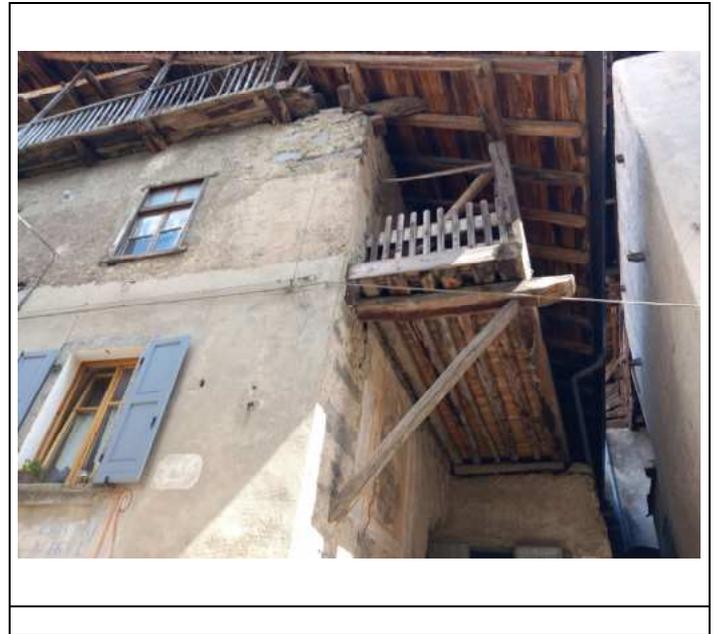
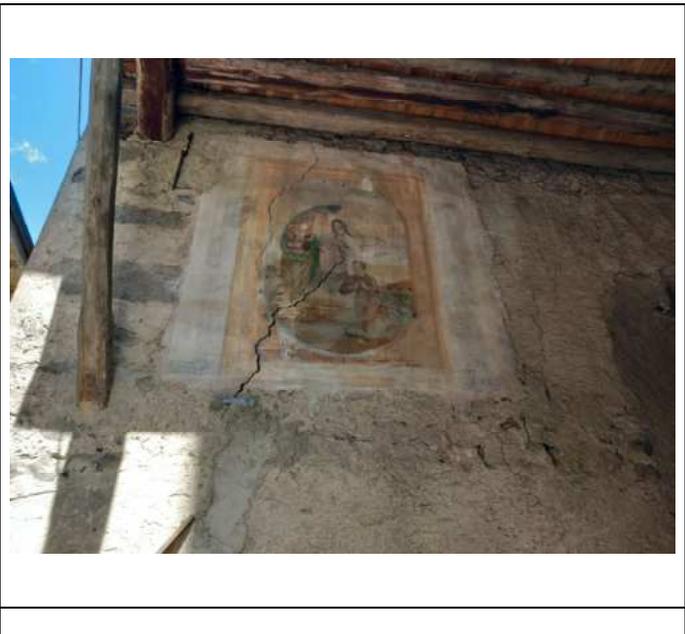
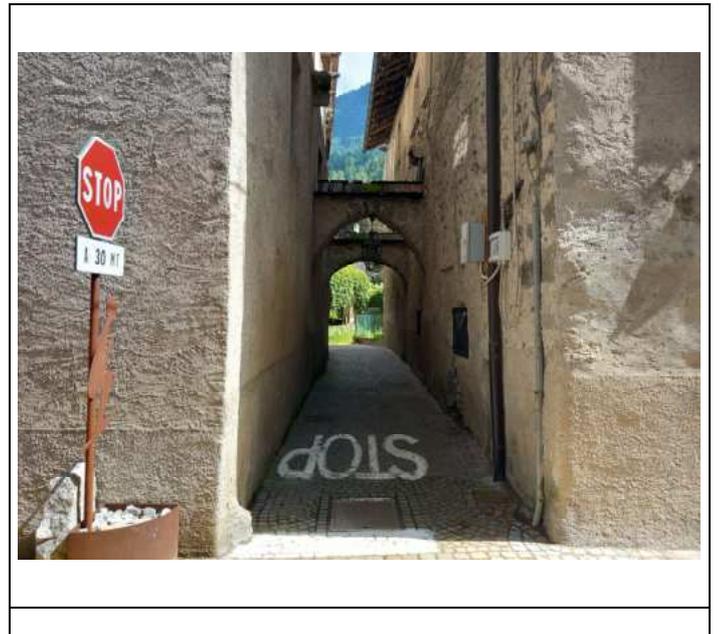
ANALISI					Unità Edilizia Nr. B.35				
1a. Tipologia funzionale	Edificio principale: Prevalente e secondarie: R=Residenziale; a=Abitativo stagionale; art.=Artigianale; A=Alberghiero/ Ristorazione; C= Commerciale; S= Servizi; UP= Uso Pubblico; r= uso rurale; d= Deposito; g=Garage; n= altro ...				R + art.				
1b.	Edificio pertinenziale: ep								
1c.	Costruzione accessoria: ca

2. Grado di utilizzo	U=Utilizzato; S= Sottoutilizzato; A= Abbandonato				U – S				
3. Degrado fisico	N=Nulla; M= Medio; E= Elevato				M				
4. Spazi di pertinenza	Qualità: E= Elevata; M= Media; B= Bassa				M

9. Permanenza dei caratteri storici:	Elevata conservazione	3	Alta (leggere modifiche)	2	Media (ampliamenti coerenti)	1	Bassa (modifiche degradanti)	0	2

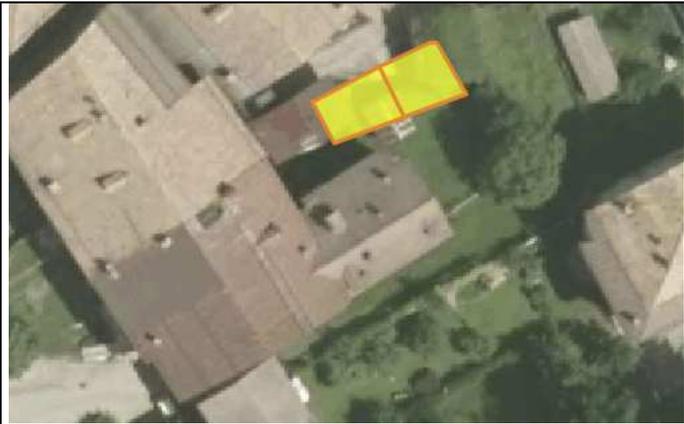
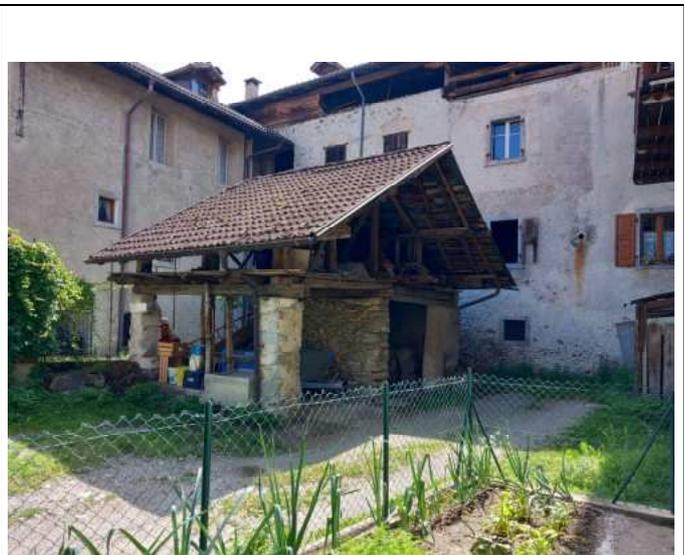
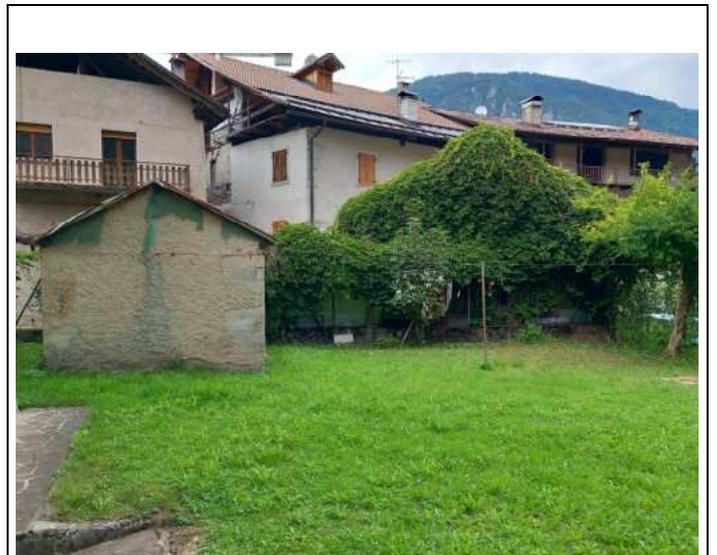
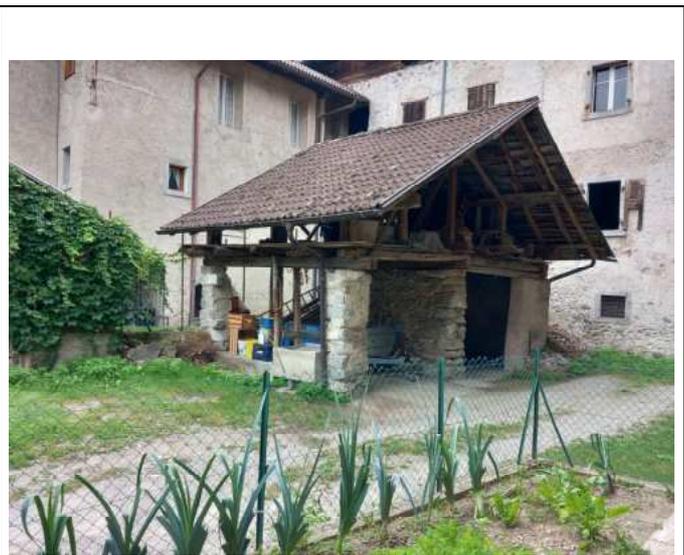
Particella edificiale	80 / 287
Data rilievo	Luglio 2023

ANALISI		Unità Edilizia Nr. B.36
1a. Tipologia funzionale	Edificio principale: Prevalente e secondarie: R=Residenziale; a=Abitativo stagionale; art.=Artigianale; A=Alberghiero/ Ristorazione; C= Commerciale; S= Servizi; UP= Uso Pubblico; r= uso rurale; d= Deposito; g=Garage; n= altro ...	d
1b.	Edificio pertinenziale: ep	
1c.	Costruzione accessoria: ca	ca

2. Grado di utilizzo	U=Utilizzato; S= Sottoutilizzato; A= Abbandonato	U
3. Degrado fisico	N=Nullò; M= Medio; E= Elevato	M
4. Spazi di pertinenza	Qualità: E= Elevata; M= Media; B= Bassa	M

9. Permanenza dei caratteri storici:					
9.1 Volumetrie originarie	Elevata conservazione 3	Alta (leggere modifiche) 2	Media (ampliamenti coerenti) 1	Bassa (modifiche degradanti) 0	2

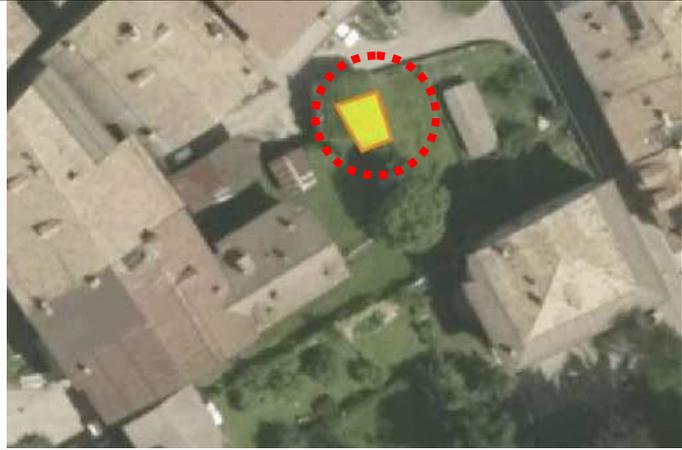
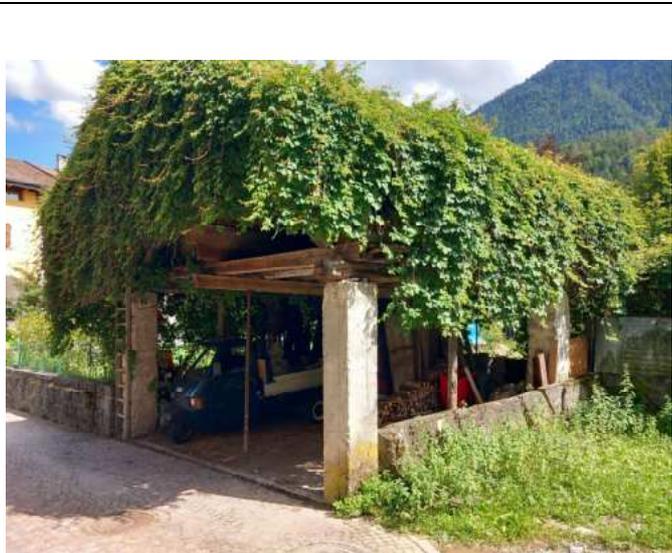
Particella edificiale	288
Data rilievo	Luglio 2023

ANALISI		Unità Edilizia Nr. B.37
1a. Tipologia funzionale	Edificio principale: Prevalente e secondarie: R=Residenziale; a=Abitativo stagionale; art.=Artigianale; A=Alberghiero/ Ristorazione; C= Commerciale; S= Servizi; UP= Uso Pubblico; r= uso rurale; d= Deposito; g=Garage; n= altro ...	d
1b.	Edificio pertinenziale: ep	
1c.	Costruzione accessoria: ca	ca

2. Grado di utilizzo	U=Utilizzato; S= Sottoutilizzato; A= Abbandonato	U
3. Degrado fisico	N=Nullò; M= Medio; E= Elevato	M
4. Spazi di pertinenza	Qualità: E= Elevata; M= Media; B= Bassa	M

9. Permanenza dei caratteri storici:					
9.1 Volumetrie originarie	Elevata conservazione 3	Alta (leggere modifiche) 2	Media (ampliamenti coerenti) 1	Bassa (modifiche degradanti) 0	2

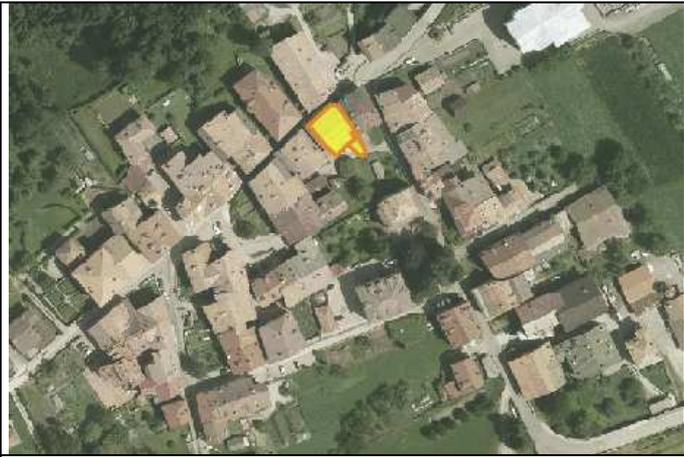
Particella edificiale	83
Data rilievo	Luglio 2023

2. Grado di utilizzo	U=Utilizzato; S= Sottoutilizzato; A= Abbandonato				U				
3. Degrado fisico	N=Nullò; M= Medio; E= Elevato				N				
4. Spazi di pertinenza	Qualità: E= Elevata; M= Media; B= Bassa				M

9. Permanenza dei caratteri storici:	Elevata conservazione	3	Alta (leggere modifiche)	2	Media (ampliamenti coerenti)	1	Bassa (modifiche degradanti)	0	2

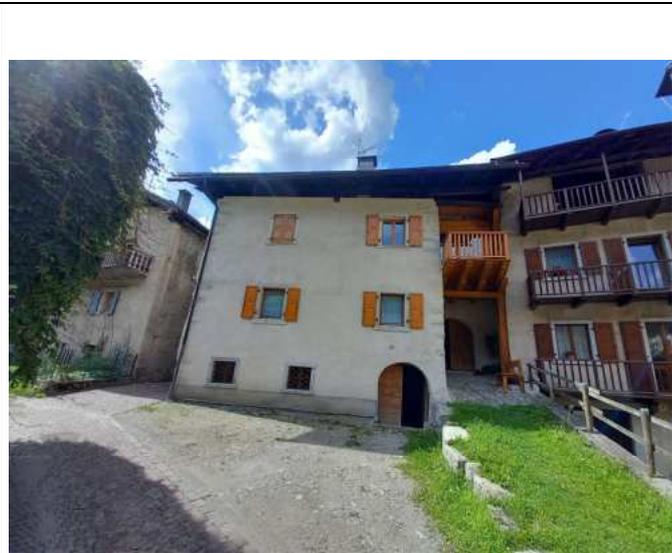
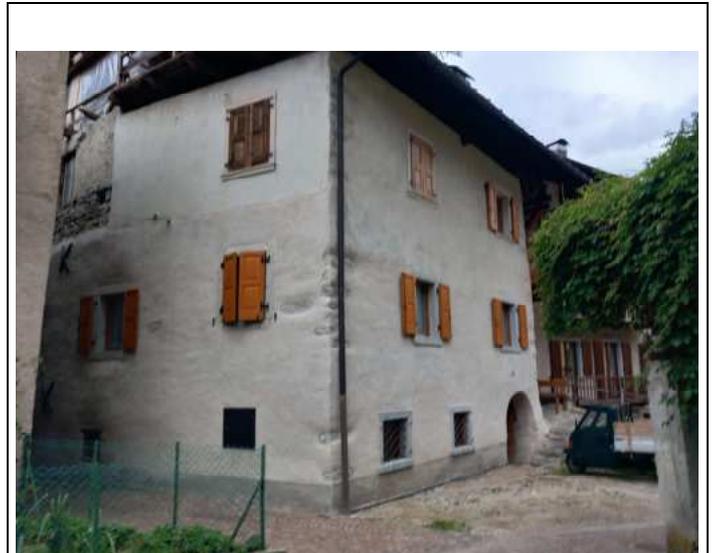
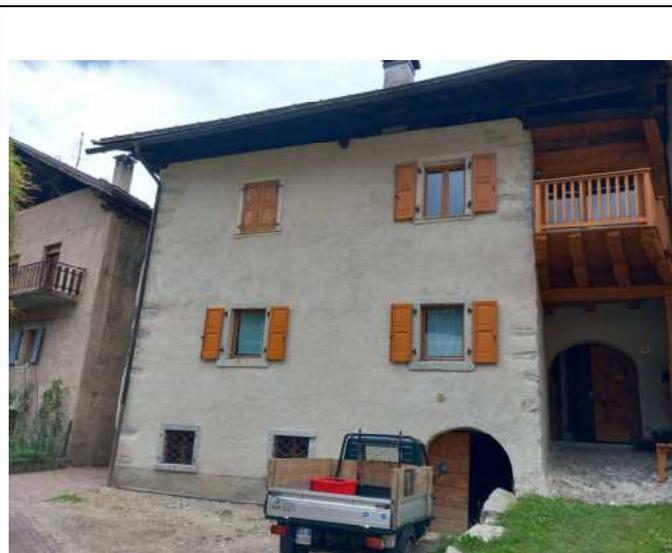
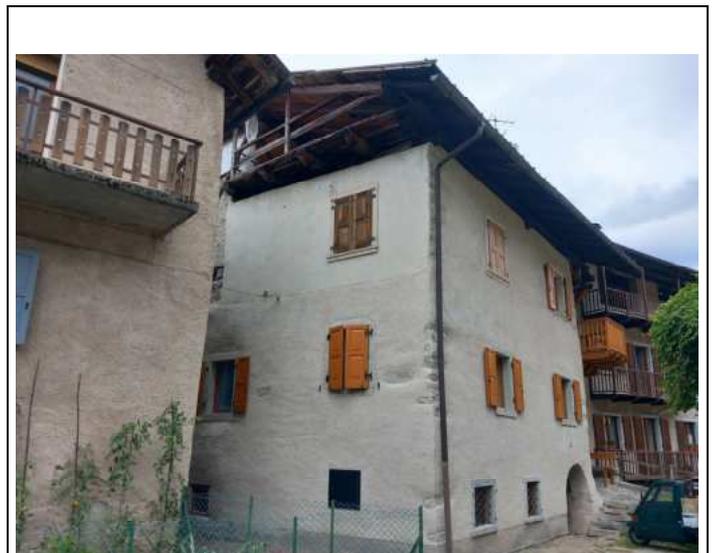
ANALISI					Unità Edilizia Nr. B.38				
1a. Tipologia funzionale	Edificio principale: Prevalente e secondarie: R=Residenziale; a=Abitativo stagionale; art.=Artigianale; A=Alberghiero/ Ristorazione; C= Commerciale; S= Servizi; UP= Uso Pubblico; r= uso rurale; d= Deposito; g=Garage; n= altro ...				R				
1b.	Edificio pertinenziale: ep								
1c.	Costruzione accessoria: ca

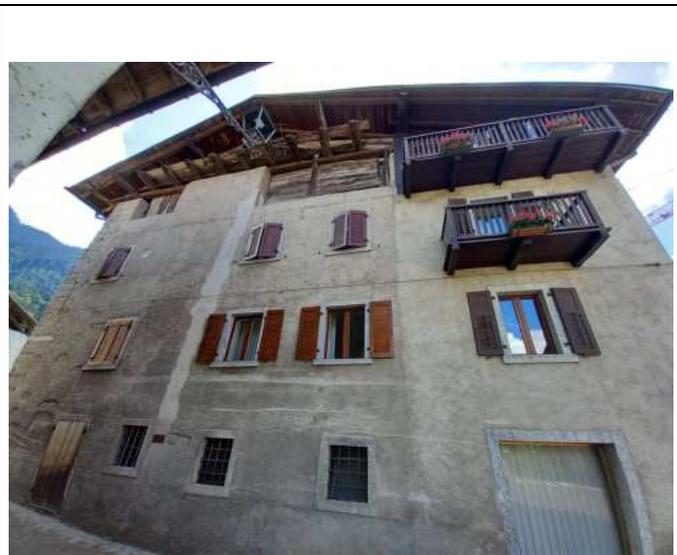
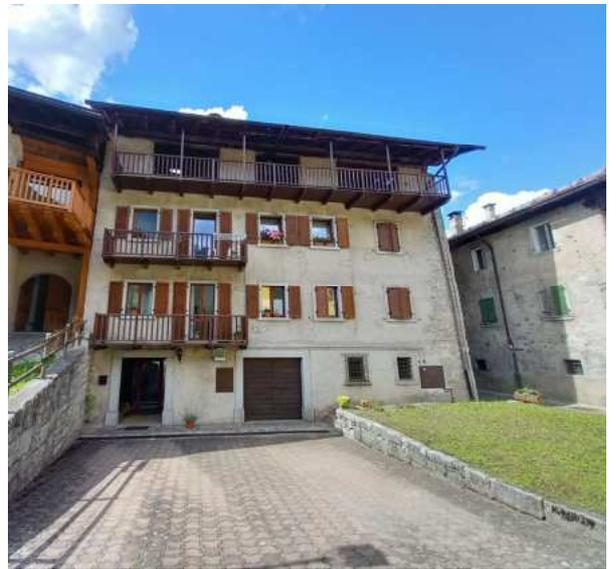
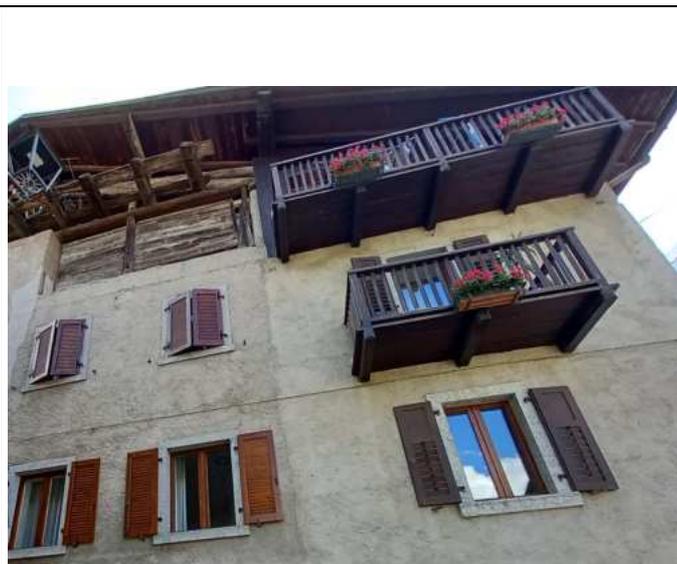
ANALISI		Unità Edilizia Nr. B.39
1a. Tipologia funzionale	Edificio principale: Prevalente e secondarie: R=Residenziale; a=Abitativo stagionale; art.=Artigianale; A=Alberghiero/ Ristorazione; C= Commerciale; S= Servizi; UP= Uso Pubblico; r= uso rurale; d= Deposito; g=Garage; n= altro ...	R + C
1b.	Edificio pertinenziale: ep	
1c.	Costruzione accessoria: ca

2. Grado di utilizzo	U=Utilizzato; S= Sottoutilizzato; A= Abbandonato	U
3. Degrado fisico	N=Nullò; M= Medio; E= Elevato	N
4. Spazi di pertinenza	Qualità: E= Elevata; M= Media; B= Bassa	M

9. Permanenza dei caratteri storici:					
9.1 Volumetrie originarie	Elevata conservazione 3	Alta (leggere modifiche) 2	Media (ampliamenti coerenti) 1	Bassa (modifiche degradanti) 0	2

[R3* Ristrutturazione parziale con limitazioni descritte nelle norme e/o nelle schede]

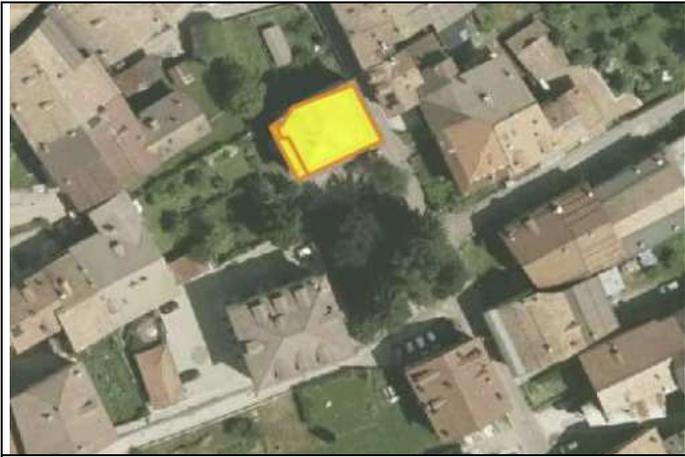
Particella edificiale	110
Data rilievo	Luglio 2023

2. Grado di utilizzo	U=Utilizzato; S= Sottoutilizzato; A= Abbandonato	U
3. Degrado fisico	N=Nullò; M= Medio; E= Elevato	N
4. Spazi di pertinenza	Qualità: E= Elevata; M= Media; B= Bassa	E

9. Permanenza dei caratteri storici:					
9.1 Volumetrie originarie	Elevata conservazione 3	Alta (leggere modifiche) 2	Media (ampliamenti coerenti) 1	Bassa (modifiche degradanti) 0	3

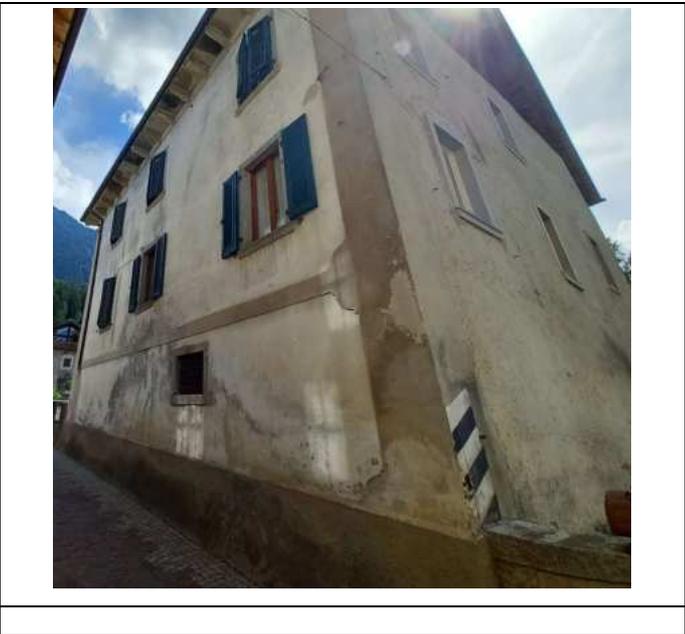
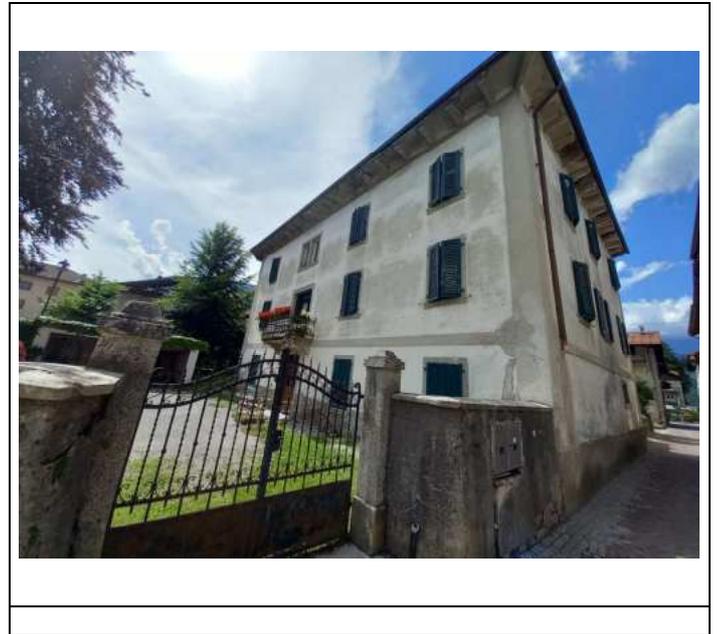
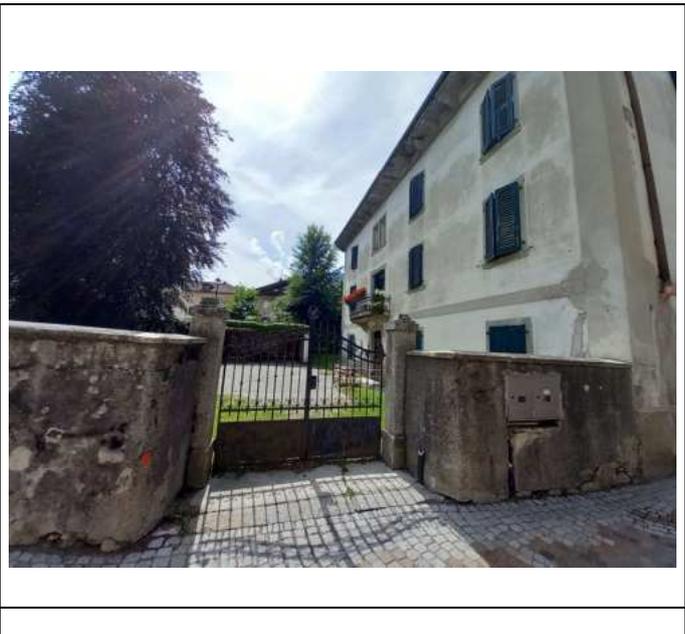
ANALISI		Unità Edilizia Nr. B.40
1a. Tipologia funzionale	Edificio principale: Prevalente e secondarie: R=Residenziale; a=Abitativo stagionale; art.=Artigianale; A=Alberghiero/ Ristorazione; C= Commerciale; S= Servizi; UP= Uso Pubblico; r= uso rurale; d= Deposito; g=Garage; n= altro ...	R
1b.	Edificio pertinenziale: ep	
1c.	Costruzione accessoria: ca
